Rigenerazione ossea su impianto con ancoraggio apicale minimo.

Dr Paolo Sebastiani, Roma. paoloseb@gmail.com

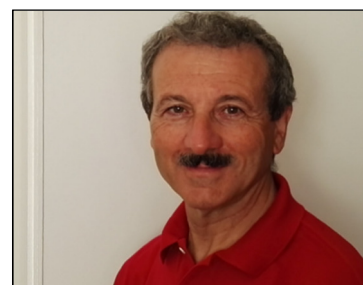
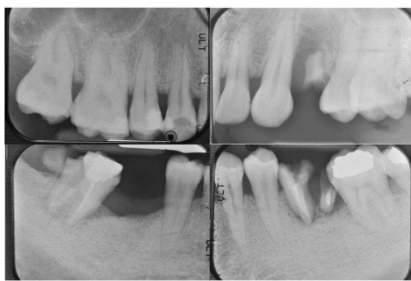
Fig. 1 – Paziente donna di 39 anni, in buono stato di salute generale. Esame obiettivo e radiografico evidenziano una bocca trascurata con diversi elementi mancanti e da estrarre.

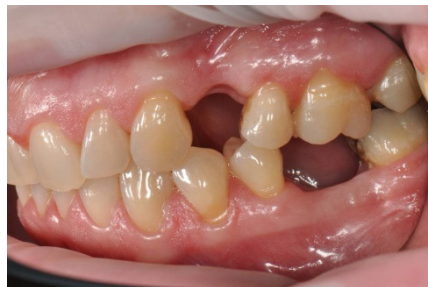
Fig. 2 – La paziente richiede un restauro limitato al 2° quadrante.

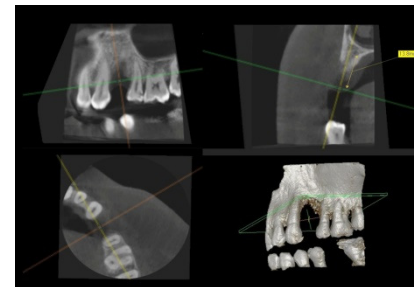
Fig. 3 – Il cone beam rivela in zona 24 una grave carenza ossea che rende complesso un facile inserimento implantare.

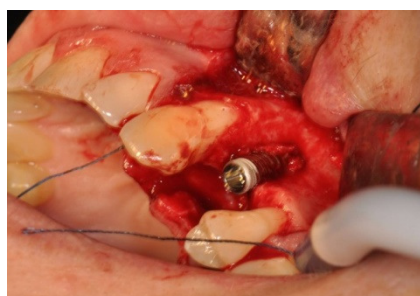
Fig. 4 – L'impianto inserito raggiunge una stabilità primaria se pur "precaria" a causa dell'esigua porzione impegnata nell'osso.

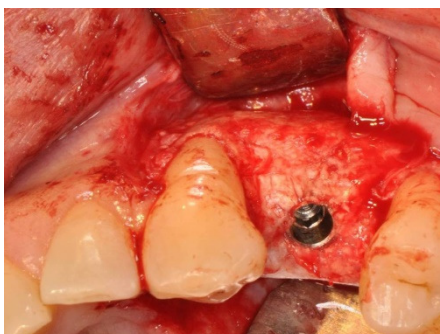
Fig 7 – La riapertura a 10 mesi rivela una buona quota di nuovo tessuto stabile e pressoché l'assenza visiva dei granuli dell'innesto che appaiono quasi interamente rimodellati

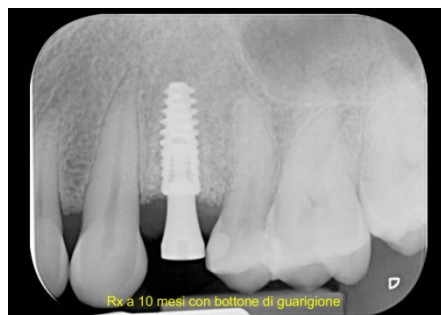
Fig 8 – La RX a 10 mesi con bottone di guarigione conferma il risultato clinico rilevato al momento della rimozione della membrana.

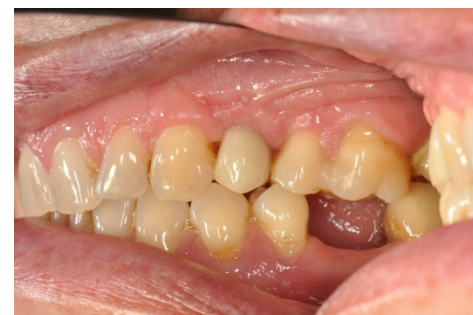
Fig 9 – Immagine del sito con il manufatto del provvisorio voluto come definitivo dalla paziente (12 mesi).

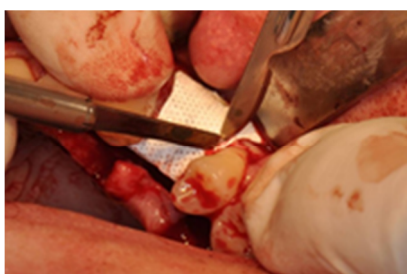
Fig. 10 – Ritengo che molteplici sono gli elementi che contribuiscono al raggiungimento del successo chirurgico. Infatti i richiami di igiene settimanali, le applicazioni di clorexidina 3 volte al dì, lo splintaggio dell'elemento 25 mobile dopo intervento come pure l'accurata rimozione del contatto tra membrana e pilastro (fig.10) si riassumono in:

- scrupolosa osservanza del protocollo chirurgico e clinico
- Induzione di una forte motivazione nella paziente.
