## CASE REPORT

# Peri-implantite su fixture inserita in zona 14 trattata con nuovi spazzolini in titanio I.C.T.

**Dr Emilio Maschera, Milano**  
[emiliomaschera@emiliomaschera.com](mailto:emiliomaschera@emiliomaschera.com)

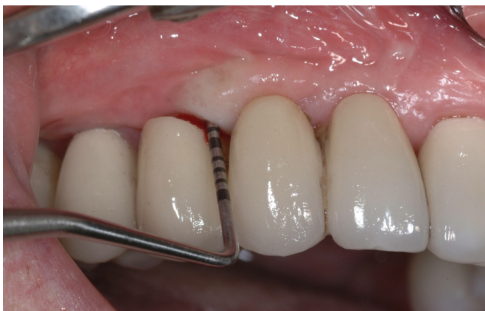
La Pz. si presenta alla nostra attenzione affetta da peri-implantite a carico di impianto in zona 14, pilastro di ponte distale di ponte sostenuto da impianti in zona 12 - 14. All'E.O. si rileva essudato purulento e sondaggio di 8mm. La Rx periapicale mostra immagine compatibile con difetto periimplantare crateriforme.

Fig. 1 - PS di circa 8mm. mesialmente a fixture in zona 14.

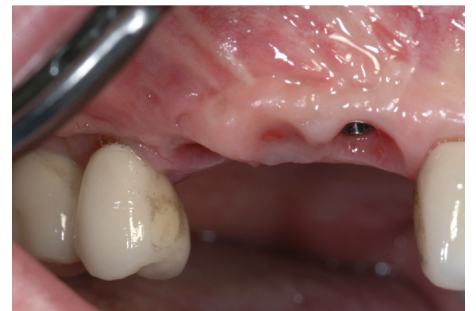
Fig. 3 - Alla rimozione della protesi si evidenzia un buon trofismo dei tessuti molli.

Dopo la preparazione all'intervento tramite seduta di igiene orale viene programmata la chirurgia. Viene disconnessa la sovrastruttura protesica avvvitata e nel disegno del lembo non si include l'impianto in zona 12.

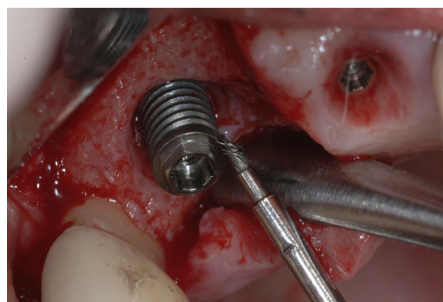
Fig. 5 - Superficie impiantare dopo utilizzo degli spazzolini I.C.T. adeguati alla rimozione della superficie ruvida. Si noti il cambiamento cromatico superficiale.

Elevato il lembo d'accesso e rimosso il tessuto di granulazione si procede con il trattamento della superficie impiantare rimuovendo la superficie ruvida tramite spazzolini al titanio I.C.T. Si passa poi alla fase di decontaminazione chimica dell'impianto mediante applicazione di pasta di tetraciline che, dopo circa due minuti di contatto, viene ulteriormente frizionata sulla superficie impiantare mediante un altro tipo di spazzolino idoneo per questa fase ma non per le rimozione della superficie attiva/ruvida dalle spire impiantari.

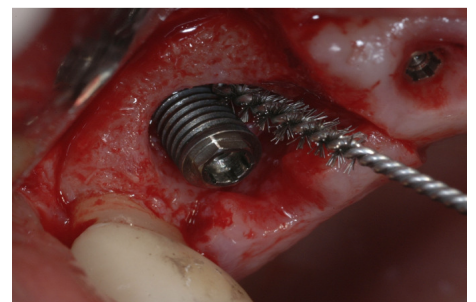
Fig. 6 - Altro tipo di spazzolino presente sul mercato adeguato per applicare il decontaminante chimico sulla superficie impiantare ma non efficace nella lisciatura della superficie ruvida.

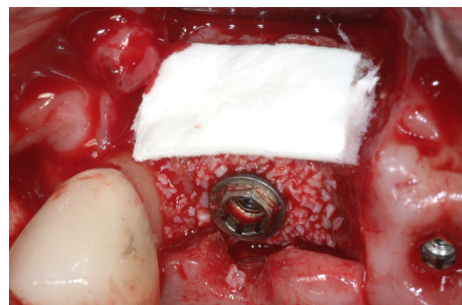
Fig. 9 - Matrice in collagene in posizione.

Si colma il difetto con osso deproteinizzato Equimatrix® e vestibolarmente si applica una matrice in collagene per ispessire i tessuti molli peri-implantari. Il lembo primario viene suturato.

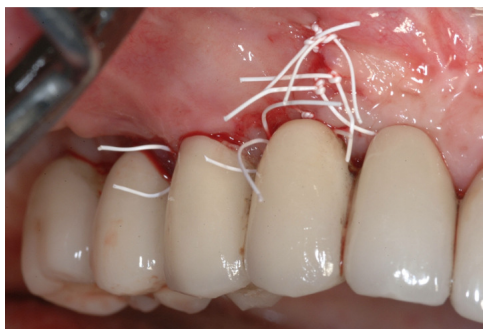
Fig. 10 - Suture in PTFE Cytoplast.

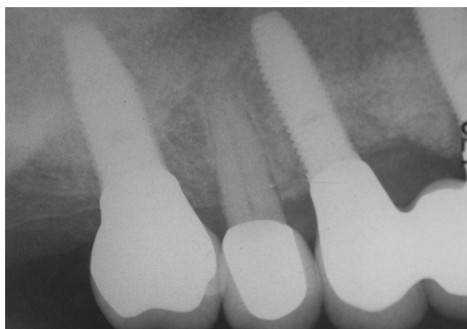
Fig. 11 - Rx periapicale di controllo postchirurgia.

Alla rimozione suture si constata buona guarigione e si effettua rx periapicale di controllo.

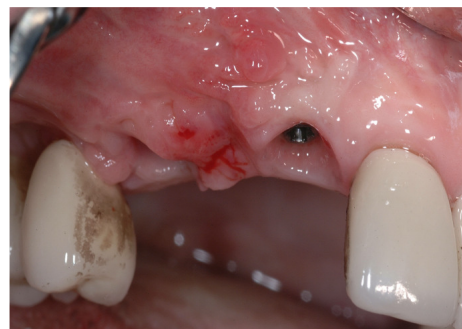
Fig. 12 - Rimozione suture a 14gg. Visione vestibolare.

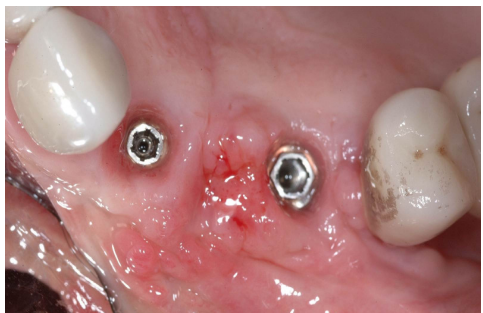
Fig. 13 - Rimozione suture a 14gg. Proiezione oclusale.

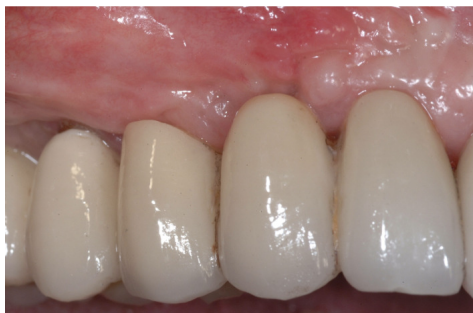
Fig. 14 - Controllo clinico a 30gg. dalla chirurgia per valutare la maturazione dei tessuti molli peri-implantari e la qualità di igiene orale del paziente.

Al controllo successivo si rileva un buon controllo di placca da parte della paziente, ridotta infiammazione gengivale e riduzione dei valori di sondaggio.

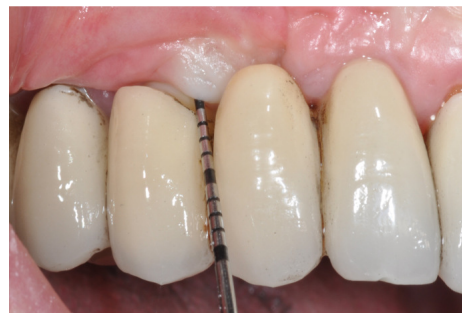
Foto 15: Controllo clinico e sondaggio a 3 mesi dalla chirurgia. Riduzione della PS di circa 3.5 mm.
