CASE REPORT

GBR tridimensionale in assenza di picco osseo distale. Dr. Franco Weisz, Roma

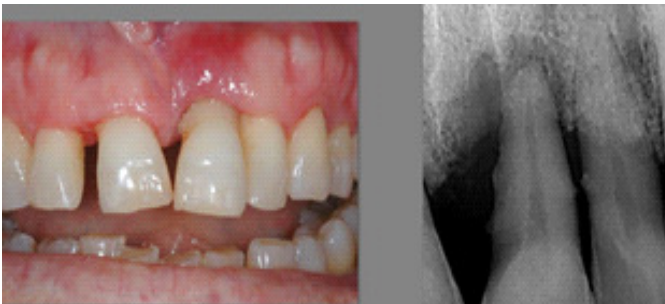
Fig. 1 - Foto iniziali che mostrano il grave difetto osseo del 21 che coinvolge mesialmente il 22

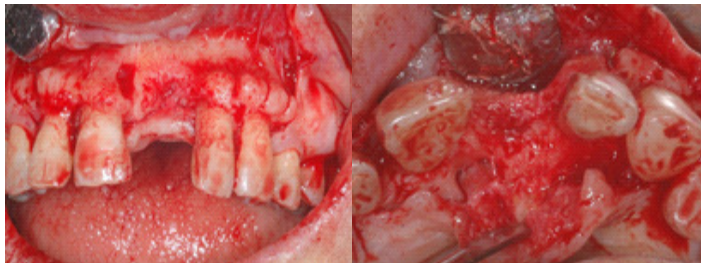
Fig. 3 - Visione frontale ed oclusale del campo operatorio, in cui risaltano le voluminose esostosi che verranno utilizzate come innesto ed il deficit osseo residuo in zona 21 e mesiale 22

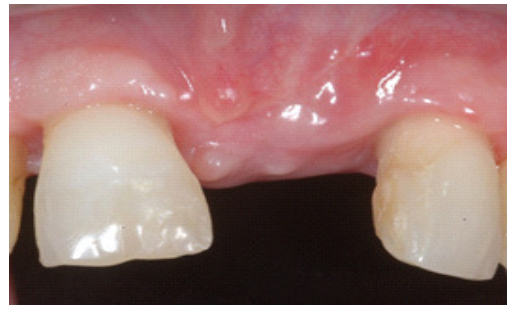
Fig. 8 - La guarigione dei tessuti dopo circa 9 mesi che evidenzia la parziale ricopertura della radice del 22 e la formazione di un nuovo volume osseo nel sito postestrattivo

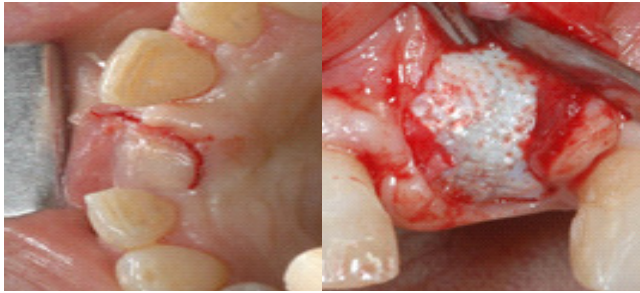
Fig. 9 - Nella seconda fase chirurgica viene effettuato un lembo semilunare che preservi i tessuti neofornati nel solco del 22

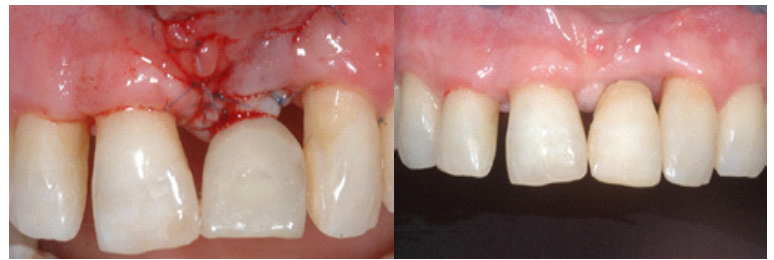
Fig. 12 - Il profilo d'emergenza della corona provvisoria è inizialmente molto lontano dalla cresta per favorire la crescita dei tessuti molli, successivamente viene utilizzato il dente estratto svuotato e ribassato.

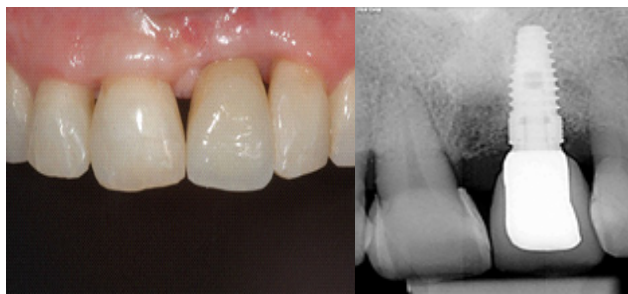
Fig. 13 - finalizzazione con una corona avvitata in Zirconio e ricostruzione in composito degli elementi adiacenti.
