CASE REPORT

PRESERVAZIONE DELL'ALVEOLO POSTESTRATTIVO CON MEMBRANA CYTOPLAST TXT

Dr Roberto Luongo, Bari
robyluo@tin.it

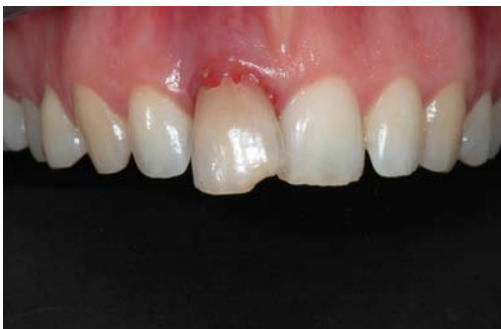
Fig. 1 - Visione frontale prima dell'estrazione

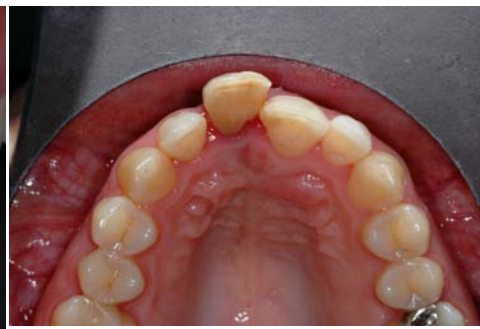
Fig. 2 - Visione oclusale prima dell'estrazione

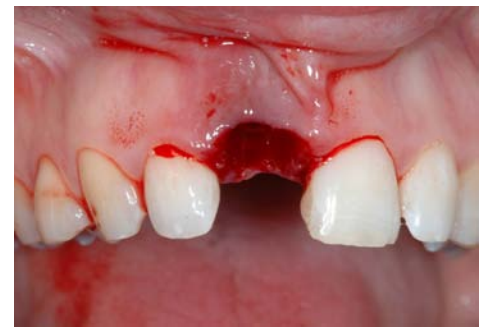
Fig. 3 - Estrazione dell'elemento 1.1 in cui si evidenzia la mancanza della corticale vestibolare

Viene presentato un caso clinico in cui una donna di 30 anni si presentava alla mia attenzione per trattare l'elemento dentario 1.1 che presentava mobilità di grado 2 e sondaggio di più di 10 mm sul lato vestibolare e palatale. Dopo aver constatato che l'elemento interessato non era recuperabile si procedeva alla sua estrazione e in sede intraoperatoria, con una sonda parodontale, veniva evidenziata la mancanza della corticale vestibolare. Per preservare la morfologia della cresta e allo stesso tempo evitare la proliferazione dei tessuti molli, veniva inserito nell'alveolo un innesto di idrossiapatite eterologa e una membrana non riassorbibile Cytoplast TXT sagomata a cono gelato (Tarnow D, Elian N, Barber D, Barbosa E, Hoffmann O), lasciata parzialmente esposta.

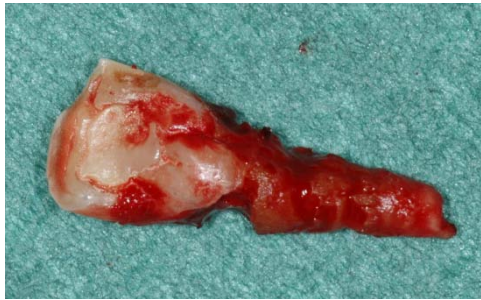
Fig. 4 - L'elemento 1.1 appena estratto

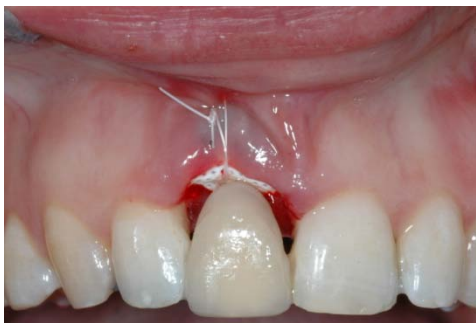
Fig. 7 - Applicazione di un provvisorio Maryland con tecnica adesiva. La membrana viene volutamente lasciata esposta

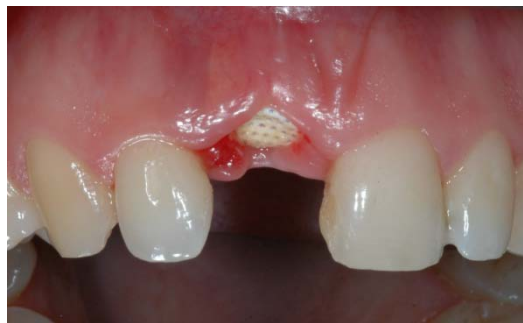
Fig. 8 - Rimozione del Maryland a 28 giorni

A distanza di circa 28 giorni senza anestesia la membrana veniva sfilata e la ferita lasciata guarire per seconda intenzione.

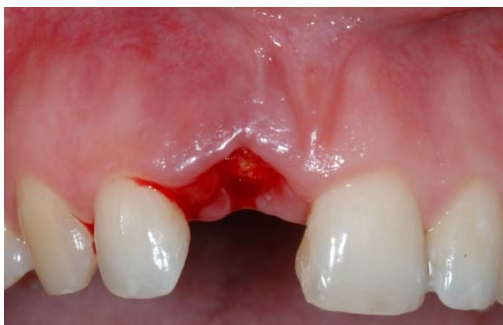
Fig. 10 - Il sito subito dopo la rimozione della membrana: si nota un tessuto tipo osteoide ben vascolarizzato

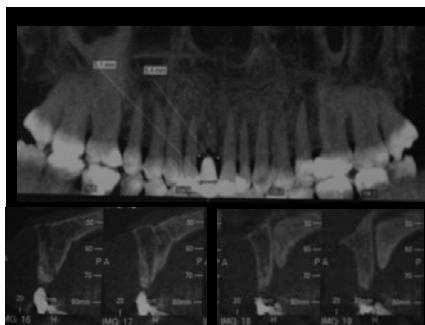
Fig. 11 - TC scan 6 mesi dopo: si evidenzia la presenza di tessuto duro neoformato

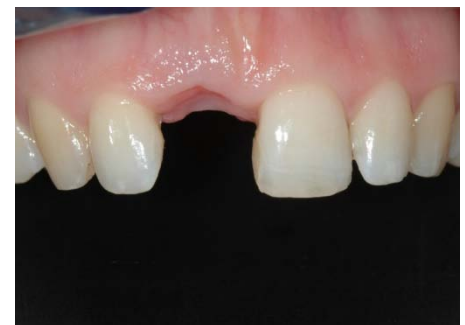
Fig. 12 - Il sito 6 mesi dopo l'estrazione

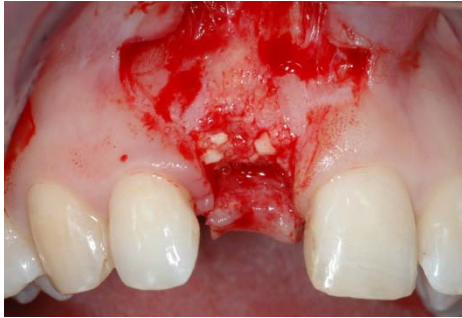
Fig. 13 - Scollamento di un lembo a spessore totale con preservazione delle papille

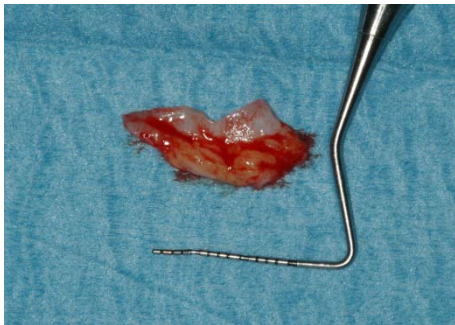
Fig. 16 - Prelievo dal palato di un innesto di tessuto connettivale

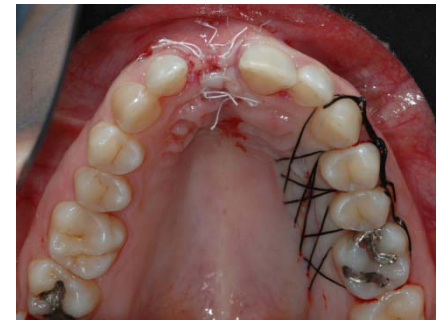
Fig. 18 - Sutura della regione palatina sede del prelievo connettivale e della zona edentula anteriore

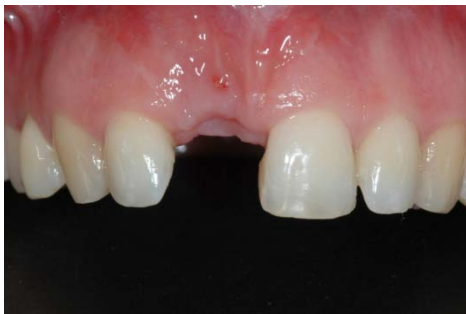
Fig. 19 - Visione frontale 4 mesi dopo la chirurgia implantare, al momento della II fase chirurgica

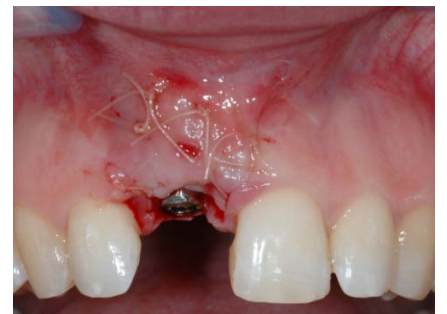
Fig. 21 - Posizionamento della vite di guarigione

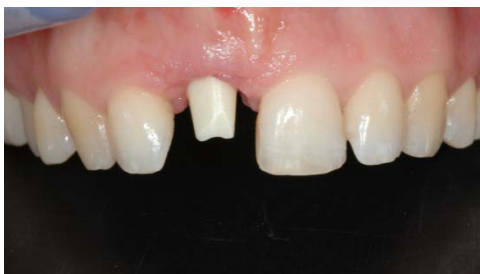
Fig. 22 - Abutment in zirconia avvitato all'impianto

A distanza di 4 mesi si procedeva alla scopertura dell'impianto, al condizionamento dei tessuti con un provvisorio e al restauro definitivo che consisteva in una corona in disilicato di litio cementata su un moncone in zirconia.

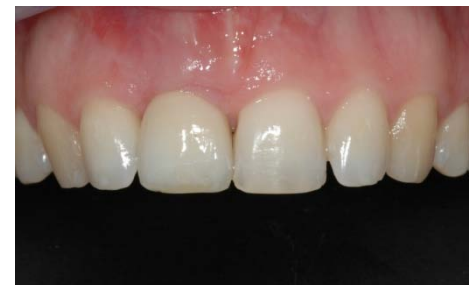
Fig. 24 - Consegna della corona definitiva in disilicato di litio
