CASE REPORT

GBR verticale con membrana non riassorbibile in dPTFE Cytoplast®.

Dr Walter Stablum, Trento.

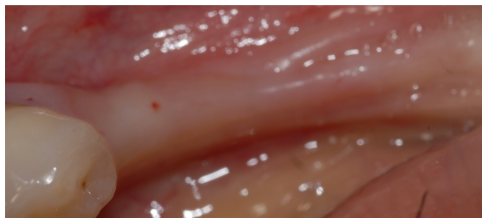
Fig. 1-2: Visione occlusale iniziale clinica e chirurgica. Il sottile spessore crestale richiede una procedura di aumento.

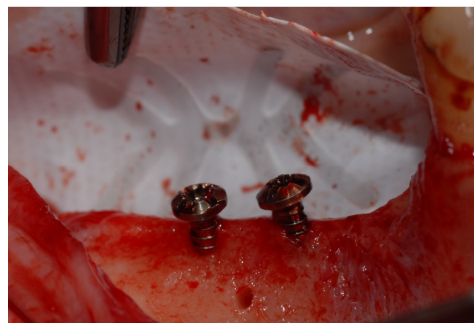
Fig. 3-4: Sagomatura del rinforzo della membrana e posizionamento della stessa sostenuta da due tenting screw.

Fig.5-6: Innesto osseo particolato e fissazione della membrana con pin.

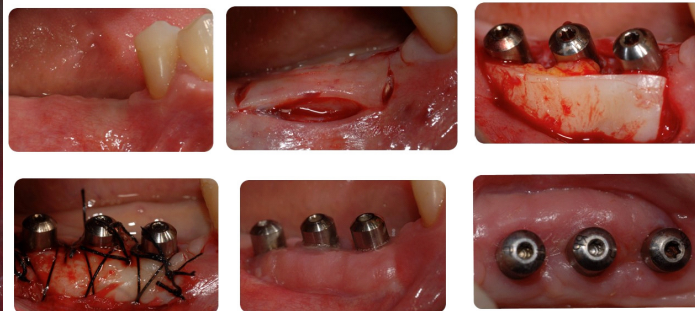
Fig. 7-10: Riapertura e posizionamento di impianti in osso rigenerato a 6 mesi.

Fig. 11-16: Innesto di connettivo al momento della scoperta degli impianti.

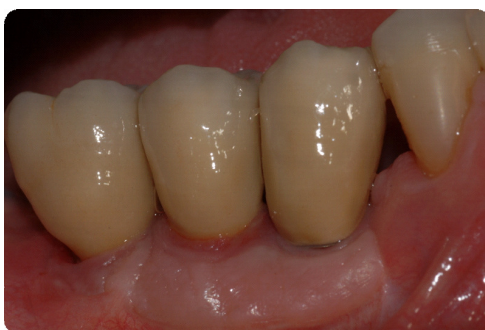
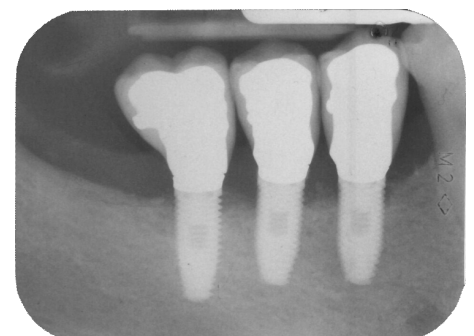
Fig. 17-18: Finalizzazione protesica del caso e radiografia.
