## CASE REPORT

### Riabilitazione complessa implantare mediante grandi rialzi di seno mascellare superiori e incremento orizzontale e verticale di cresta inferiore.

*Dr. Alessandro Pulici, Monza*

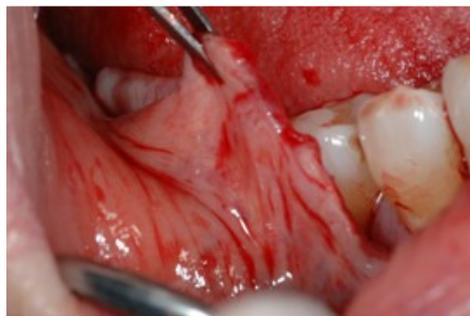
Fig. 2 - Viene rilasciato il lembo vestibolare inf dx incidendo il periostio

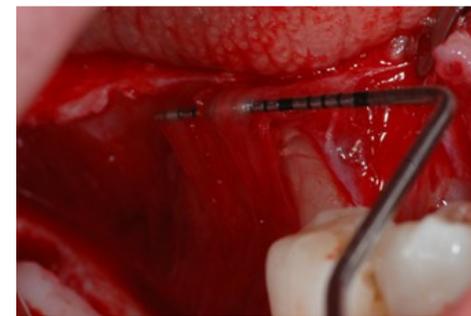
Fig. 3 - rilascio lembo linguale inf dx seguendo la tecnica del Dr. Marco Ronda

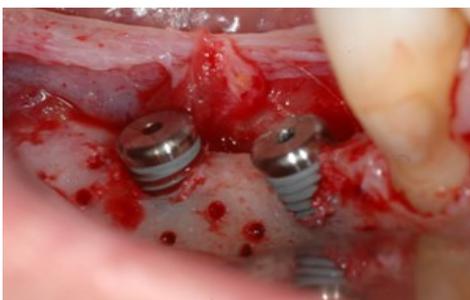
Fig. 4 - posizionamento impianti inferiori dx in cui si evidenzia difetto osseo orizzontale e verticale

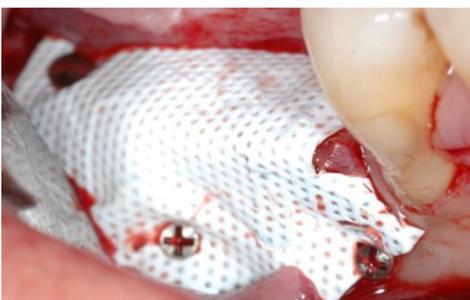
Fig. 5 - posizionamento membrana non riassorbibile Cytoplast Ti250 in PTFE fissata con chiodini e viti

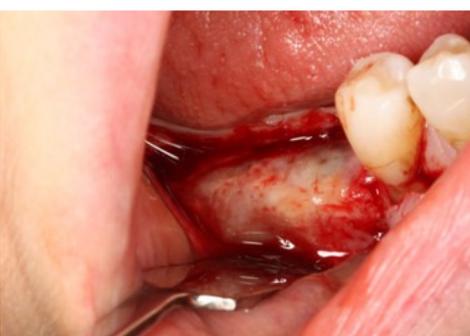
Fig. 8 - osso rigenerato alla rimozione membrana dopo 9 mesi

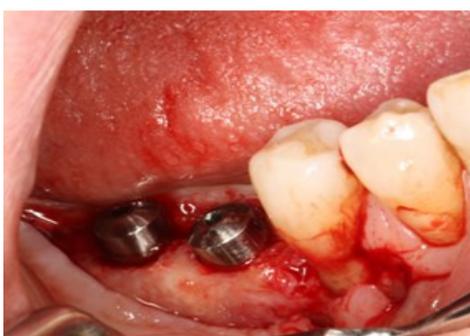
Fig. 9 - posizionamento viti di guarigione

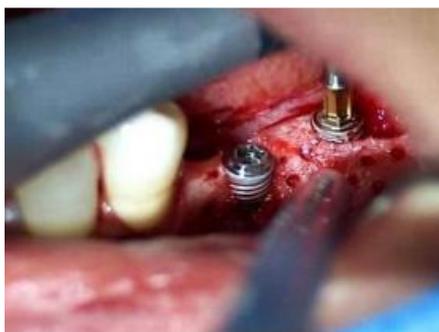
Fig. 12 - posizionamento impianti con difetto osseo orizzontale e verticale nella parte distale dell'impianto in posizione 36

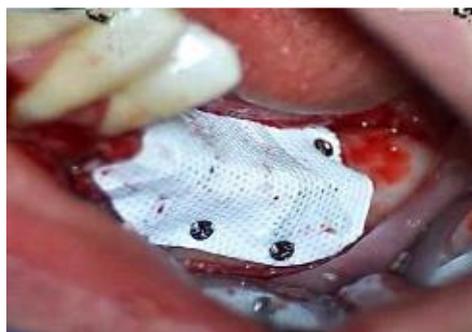
Fig. 13 - posizionamento membrana non riassorbibile Cytoplast Ti250 in PTFE fissata con chiodini e viti

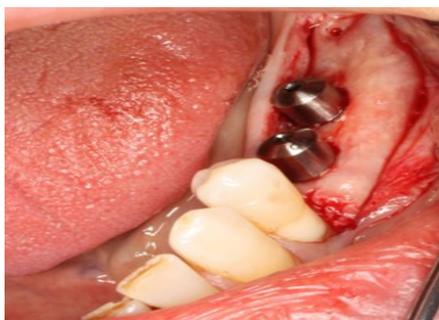
Fig. 17 - osso rigenerato alla rimozione membrana dopo 9 mesi e posizionamento viti guarigione

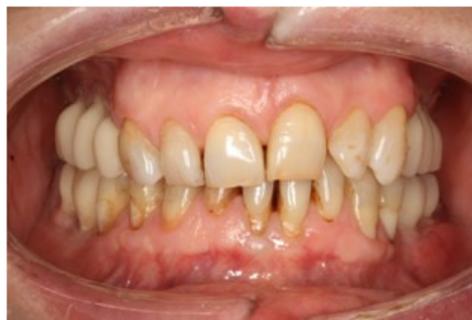
Fig. 20 - provvisori avvitati in situ visione frontale

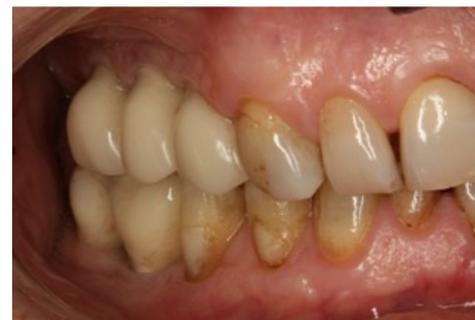
Fig. 21 - provvisori avvitati in situ visione laterale dx

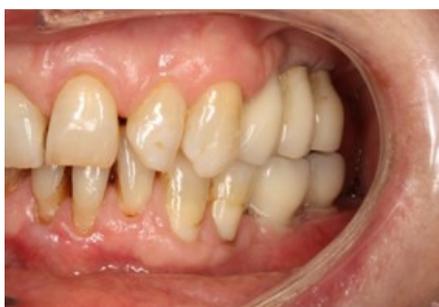
Fig. 22 - provvisori avvitati in situ visione laterale sin

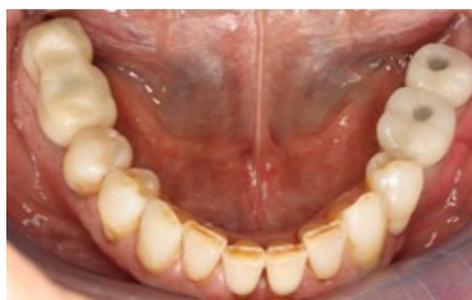
Fig. 23 - provvisori avvitati in situ visione oclusale inferiore

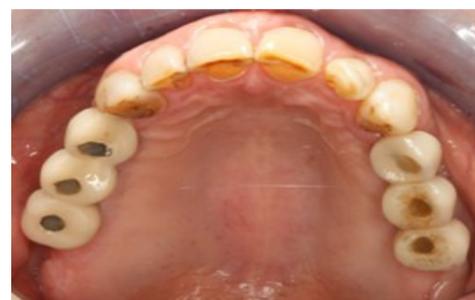
Fig. 24 - provvisori avvitati in situ visione oclusale superiore

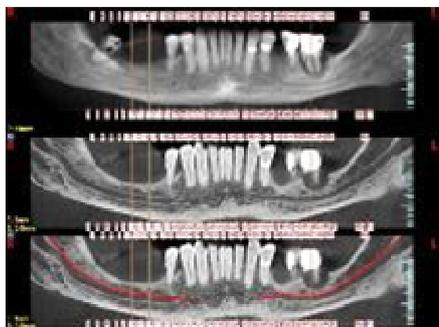
Fig. 26-27 - tac iniziale superiore ed inferiore dalla quale si evidenzia la compromissione degli elementi dentari 18-28-36-35-48 e il grave riassorbimento osseo

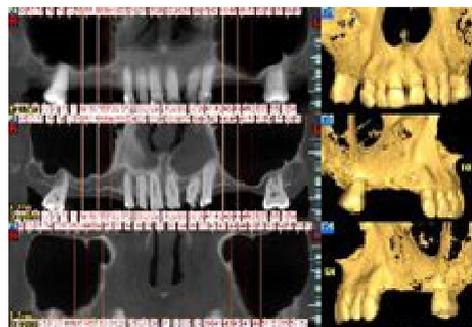
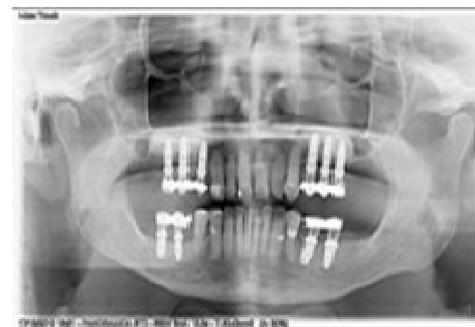
Fig. 25 - opt finale con provvisori in situ
