CASE REPORT

**Terapia Rigenerativa con Membrana non Riassorbibile**

**Dr Fabio Mazzocco, Padova.**

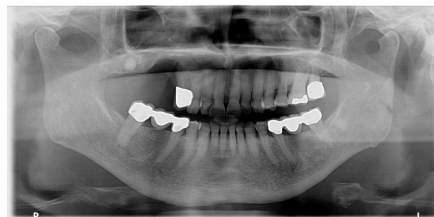
**Fig. 2** - Si procede all'estrazione degli impianti e la RX dopo la rimozione degli impianti evidenzia il grave difetto osseo residuo caratterizzato da due picchi ossei mesiale e distale.

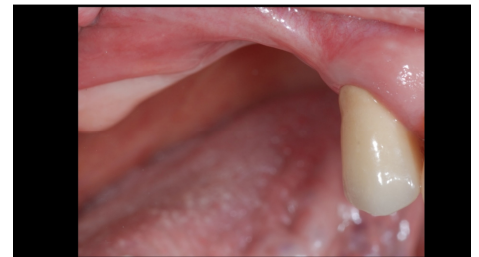
**Fig. 3** - Immagine clinica del sito a 4 mesi dopo l'estrazione. Poiché il paziente richiedeva una riabilitazione impianto supportata si è deciso di rigenerare l'area interessata.

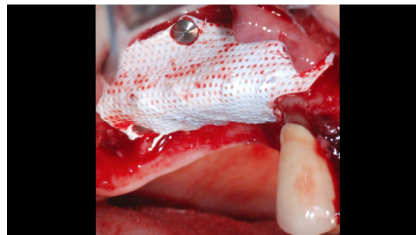
**Fig. 5** - Viene posizionato osso eterologo e una Cytoplast® Ti250PL in d-PTFE con rinforzi in titanio che offre un ottimo supporto per il trattamento di gravi difetti verticali. La membrana viene solitamente stabilizzata con chiodini (arcata superiore) o miniviti (arcata inferiore).

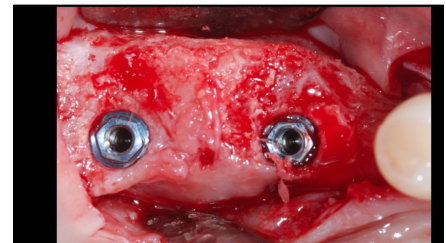
**Fig. 9** - A 6 mesi di distanza oltre alla rigenerazione verticale è apprezzabile un ottimo spessore vestibolo-linguale dell'osso alveolare che consente l'inserimento di due impianti.
