CASE REPORT

Peri-implantite su fixture inserita in zona 14 trattata con nuovi spazzolini in titanio I.C.T.

Dr Emilio Maschera, Milano
emiliomaschera@emiliomaschera.com

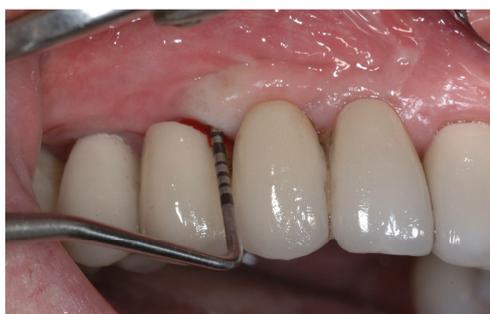
Fig. 1 - PS di circa 8mm. mesialmente a fixture in zona 14.

La Pz. si presenta alla nostra attenzione affetta da peri-implantite a carico di impianto in zona 14, pilastro di ponte distale di ponte sostenuto da impianti in zona 12 - 14. All'E.O. si rileva essudato purulento e sondaggio di 8mm. La Rx periapicale mostra immagine compatibile con difetto periimplantare crateriforme.

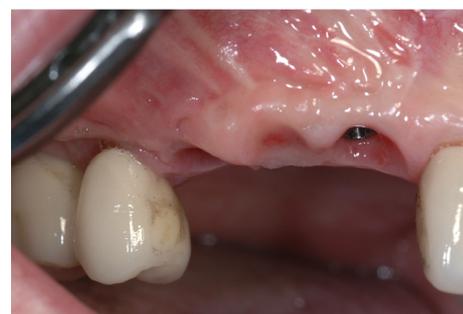
Fig. 3 - Alla rimozione della protesi si evidenzia un buon trofismo dei tessuti molli.

Dopo la preparazione all'intervento tramite seduta di igiene orale viene programmata la chirurgia. Viene disconnessa la sovrastruttura protesica avvitata e nel disegno del lembo non si include l'impianto in zona 12.

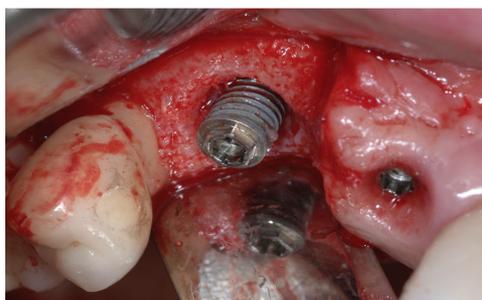
Fig. 4 - Esposizione delle superficie impiantare prima del trattamento.

Elevato il lembo d'accesso e rimosso il tessuto di granulazione si procede con il trattamento della superficie impiantare rimuovendo la superficie ruvida tramite spazzolini al titanio I.C.T. Si passa poi alla fase di decontaminazione chimica dell'impianto mediante applicazione di pasta di tetraciline che, dopo circa due minuti di contatto, viene ulteriormente frizionata sulla superficie impiantare mediante un altro tipo di spazzolino idoneo per questa fase ma non per la rimozione della superficie attiva/ruvida dalle spire implantari.

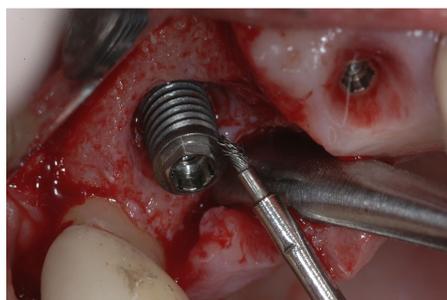
Fig. 5 - Superficie impiantare dopo utilizzo degli spazzolini I.C.T. adeguati alla rimozione della superficie ruvida. Si noti il cambiamento cromatico superficiale.

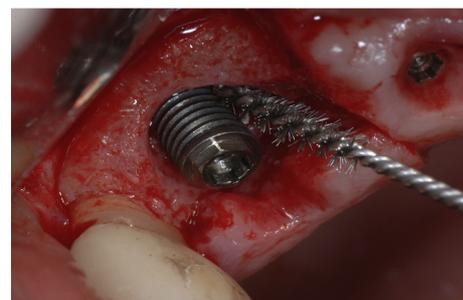
Fig. 6 - Altro tipo di spazzolino presente sul mercato adeguato per applicare il decontaminante chimico sulla superficie impiantare ma non efficace nella lisciatura della superficie ruvida.

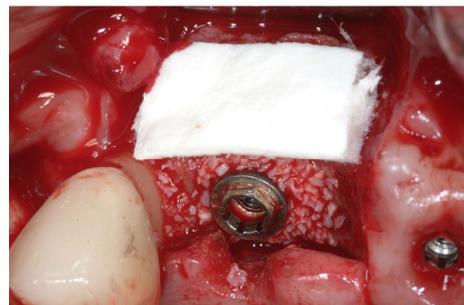
Fig. 9 - Matrice in collagene in posizione.

Si colma il difetto con osso deproteinizzato Equimatrix® e vestibolarmente si applica una matrice in collagene per ispessire i tessuti molli peri-implantari. Il lembo primario viene suturato.

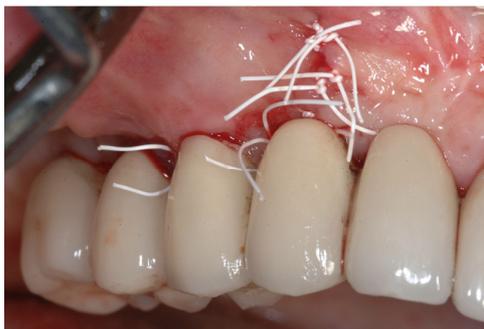
Fig. 10 - Suture in PTFE Cytoplast.

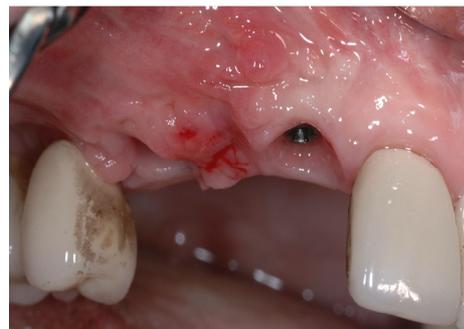
Fig. 12 - Rimozione suture a 14gg. Visione vestibolare.

Alla rimozione suture si constata buona guarigione e si effettua rx periapicale di controllo.

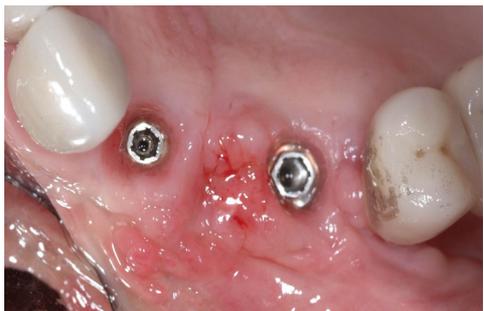
Fig. 13 - Rimozione suture a 14gg. Proiezione oclusale.

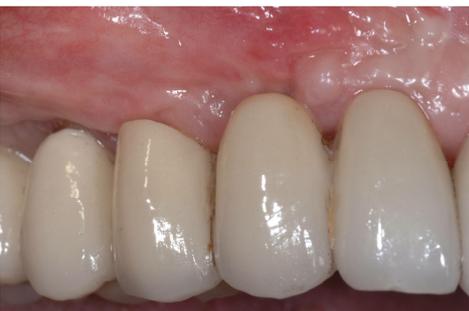
Fig. 14 - Controllo clinico a 30gg. dalla chirurgia per valutare la maturazione dei tessuti molli periimplantari e la qualità di igiene orale del paziente.

Al controllo successivo si rileva un buon controllo di placca da parte della paziente, ridotta infiammazione gengivale e riduzione dei valori di sondaggio.

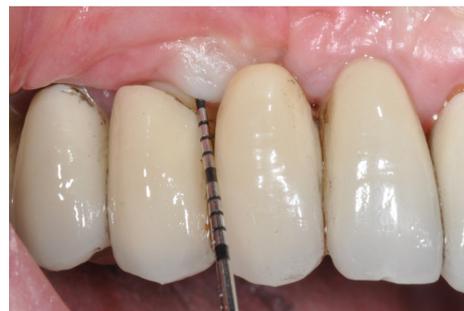
Foto 15: Controllo clinico e sondaggio a 3 mesi dalla chirurgia. Riduzione della PS di circa 3.5 mm.
