Esposizione accidentale di membrana in ptfe denso e gestione della complicità.

Dr Lucio Ruffato

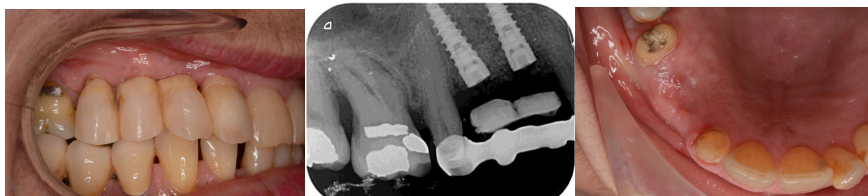
Fig. 7-8-9-10-11-12 A 7 mesi dalla procedura di GBR si è provveduto all' inserimento degli impianti in posizione 13 e 14. E' stata rimossa la porzione di membrana in ptfe rimasta ed è stata effettuata una nuova procedura di GBR per inspessimento vestibolare con osso bovino e membrana riassorbibile.
