CASE REPORT

## Trattamento di Deiscenza Implantare nel Settore Frontale Mediante Membrana in dPTFE Cytoplast Ti 250 AN

Dr. Fabrizio Belleggia, Roma

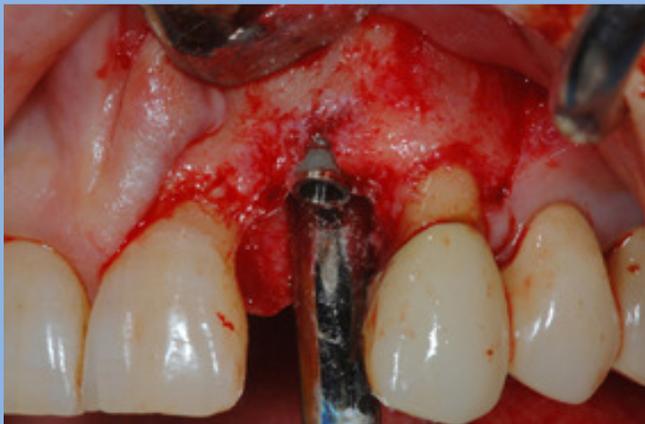
Fig. 1. Inserimento di un impianto Camlog Screw Line 3,3x11 mm Promote Plus in zona 2.2: appare evidente una deiscenza dovuta ad un difetto osseo sia orizzontale che verticale.

In un caso di deiscenza implantare in zona estetica è fondamentale rigenerare al fine di incrementare il volume osseo. In questo difetto erano presenti una componente ossea orizzontale e anche una modesta componente verticale che ponevano l'indicazione per l'impiego di materiali non riassorbibili con rinforzo in titanio.

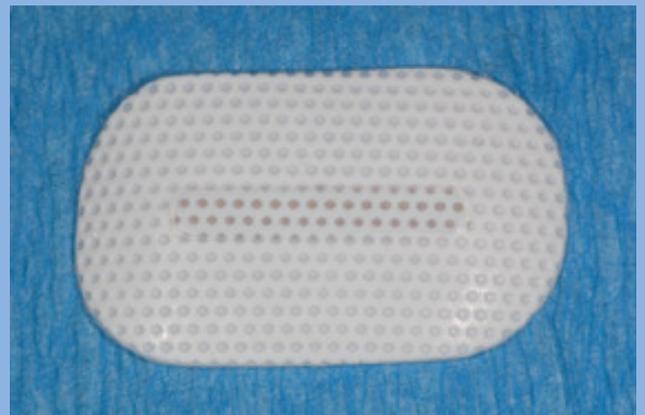
Fig. 2. Membrana Cytoplast in d-PTFE 12x20 rinforzata al titanio.

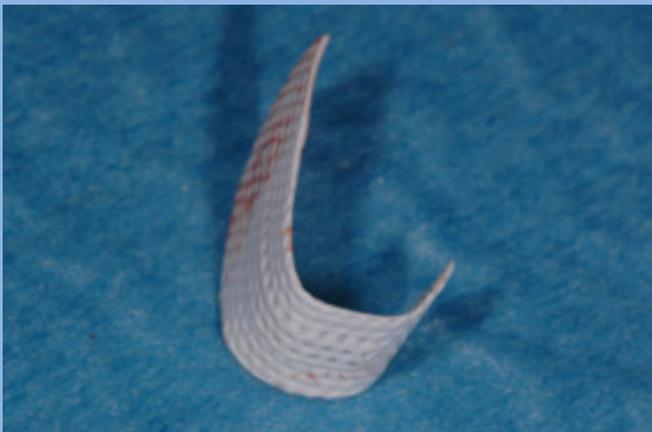
Fig. 3. La membrana è stata ritagliata e sagomata al difetto. Il rinforzo in titanio ne mantiene la forma.

- il lembo fosse adeguatamente passivizzato attraverso incisione del periostio per scorrere coronalmente ed essere suturato senza tensione;
- la membrana prima dell'inserimento fosse modellata in modo da evitare angoli vivi nel rinforzo in titanio che rischiassero di danneggiare i tessuti;
- la membrana fosse ritagliata e posizionata in modo che i margini della barriera fossero posizionati a 1,5-2,0 mm dai denti adiacenti per evitare una contaminazione batterica attraverso il parodonto dei denti;
- la membrana fosse fissata con chiodini in titanio in modo da conferirle stabilità ed evitare i micromovimenti dannosi alla rigenerazione ossea;
- i lembi fossero suturati con un materiale come il PTFE: molto maneggevole, con irrilevante capillarità e bassissima ritenzione di placca.

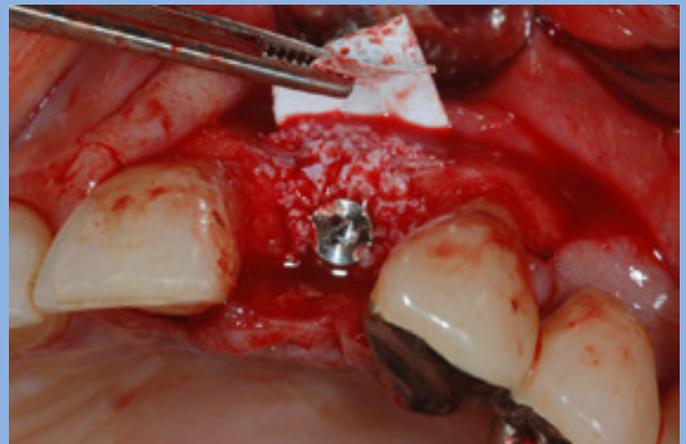
Fig. 4. Innesto di biomateriale particolato a ricopertura della deiscenza.

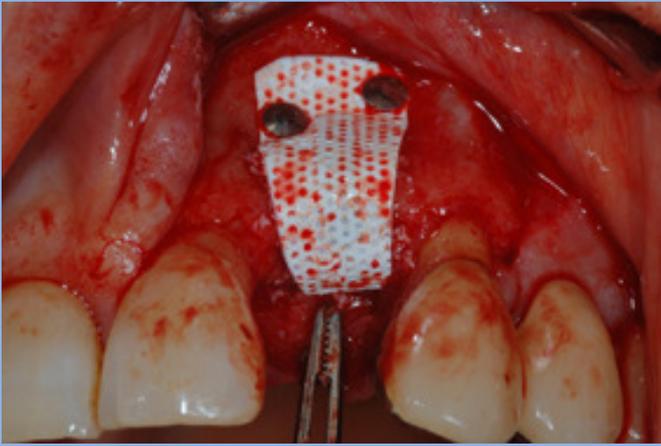
Fig. 5. La membrana viene fissata vestibolarmente, con due chiodini in titanio apicali all'impianto, e rivolta palatalmente a ricopertura dell'innesto osseo.

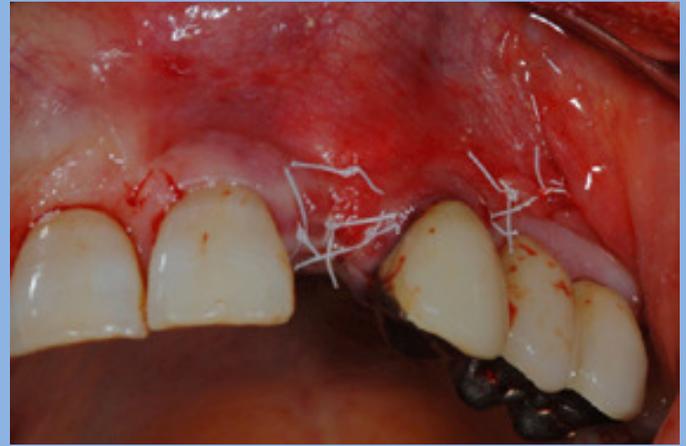
Fig. 6. Sutura del lembo con punti a materassino orizzontale interno e punti staccati con suture Cytoplast 4-0 in PTFE.

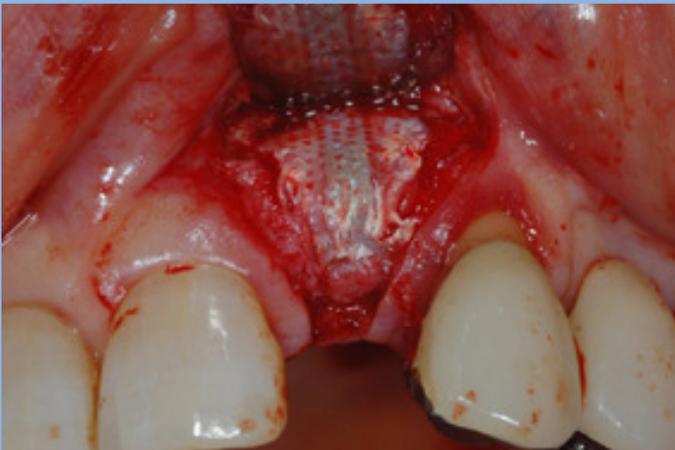
Fig. 7. Dopo 4 mesi il sito è stato riaperto e la membrana rimossa.

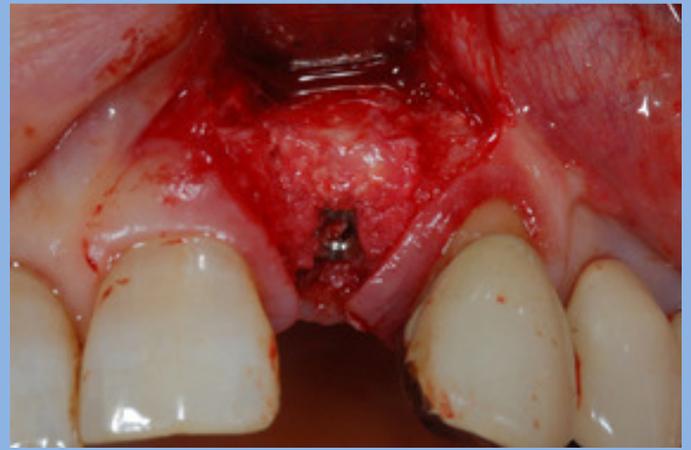
Fig. 8. La deiscenza attorno all'impianto è stata completamente risolta dalla rigenerazione ossea avvenuta.
