CASE REPORT

Ricostruzione Alveolare Post-Estrattiva con l'Impiego di Membrane Cytoplast TXT.

Dr. Eugenio Fallico, Firenze

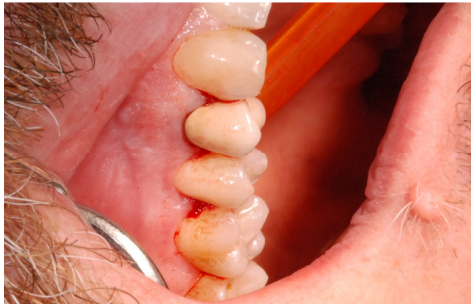
Fig. 1 - Immagine preoperatoria dell'elemento 14 con frattura radicolare verticale e fistola.

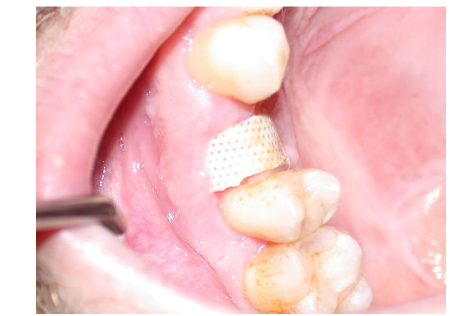
Fig. 6 - La membrana al momento della rimozione dopo 8 settimane.

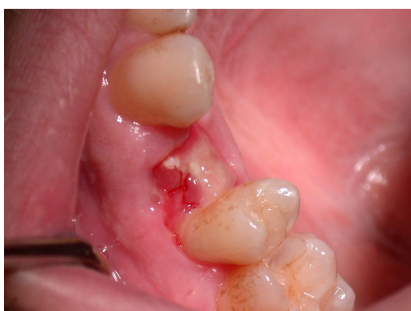
Fig. 7 - Il tessuto alla rimozione della membrana dopo 8 settimane.

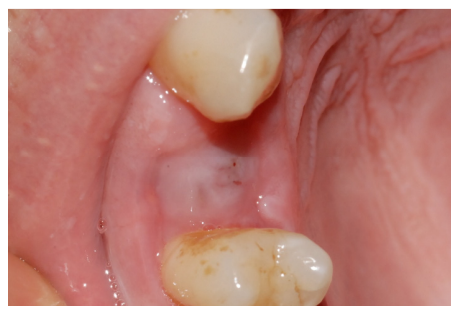
Fig. 8 - Aspetto dei tessuti molli a distanza di 3 settimane dalla rimozione. Loro rimodellazione sul tessuto osseo rigenerato.

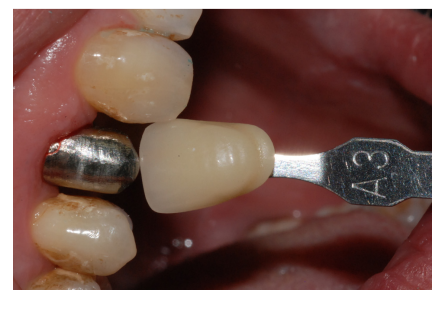
Fig. 9 - Prova della struttura metallica a fine caso.
