## CASE REPORT

### Trattamento chirurgico di un difetto infraosseo con hyaDENT e hyaDENT BG che evidenzia una rapida cicatrizzazione della ferita

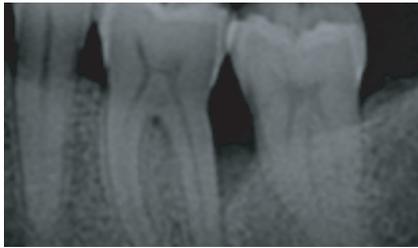
#### PRIMA DELL'INTERVENTO CHIRURGICO

È stato possibile individuare un difetto infraosseo tramite radiografia e sondaggio per mezzo di strumento manuale.

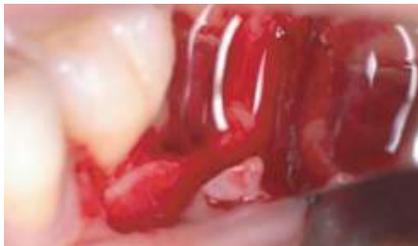
#### INTERVENTO CHIRURGICO

Il sito del difetto è stato aperto e pulito. hyaDENT è stato applicato direttamente sulla superficie radicolare allo scopo di consentire la stabilizzazione del coagulo.

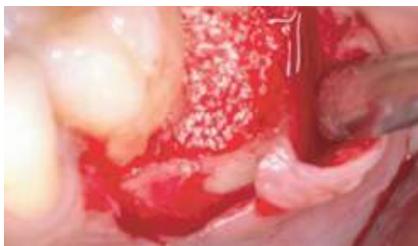
Il difetto è stato riempito con materiale da innesto osseo e coperto con hyaDENT.

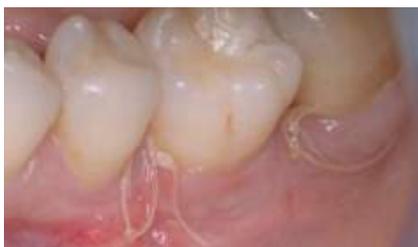
#### A 72 ORE DI DECORSO POST-OPERATORIO

Come risultato dell'applicazione di hyaDENT tra il materiale di innesto e il tessuto molle di copertura si è avuta un'accelerazione del processo di guarigione della ferita. La chiusura della ferita è avvenuta in questa fase iniziale.

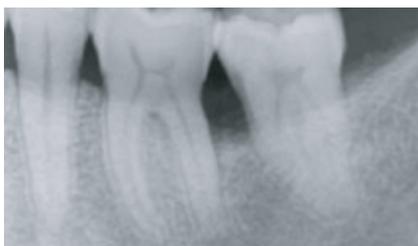
#### A 12 MESI DI DECORSO POST-OPERATORIO

L'analisi radiografica del sito a 12 mesi dal trattamento evidenzia una struttura ossea solida nonché una chiusura del difetto infraosseo.
