Rigenerazione verticale ed orizzontale in un settore estetico

Prof. Massimo Simion

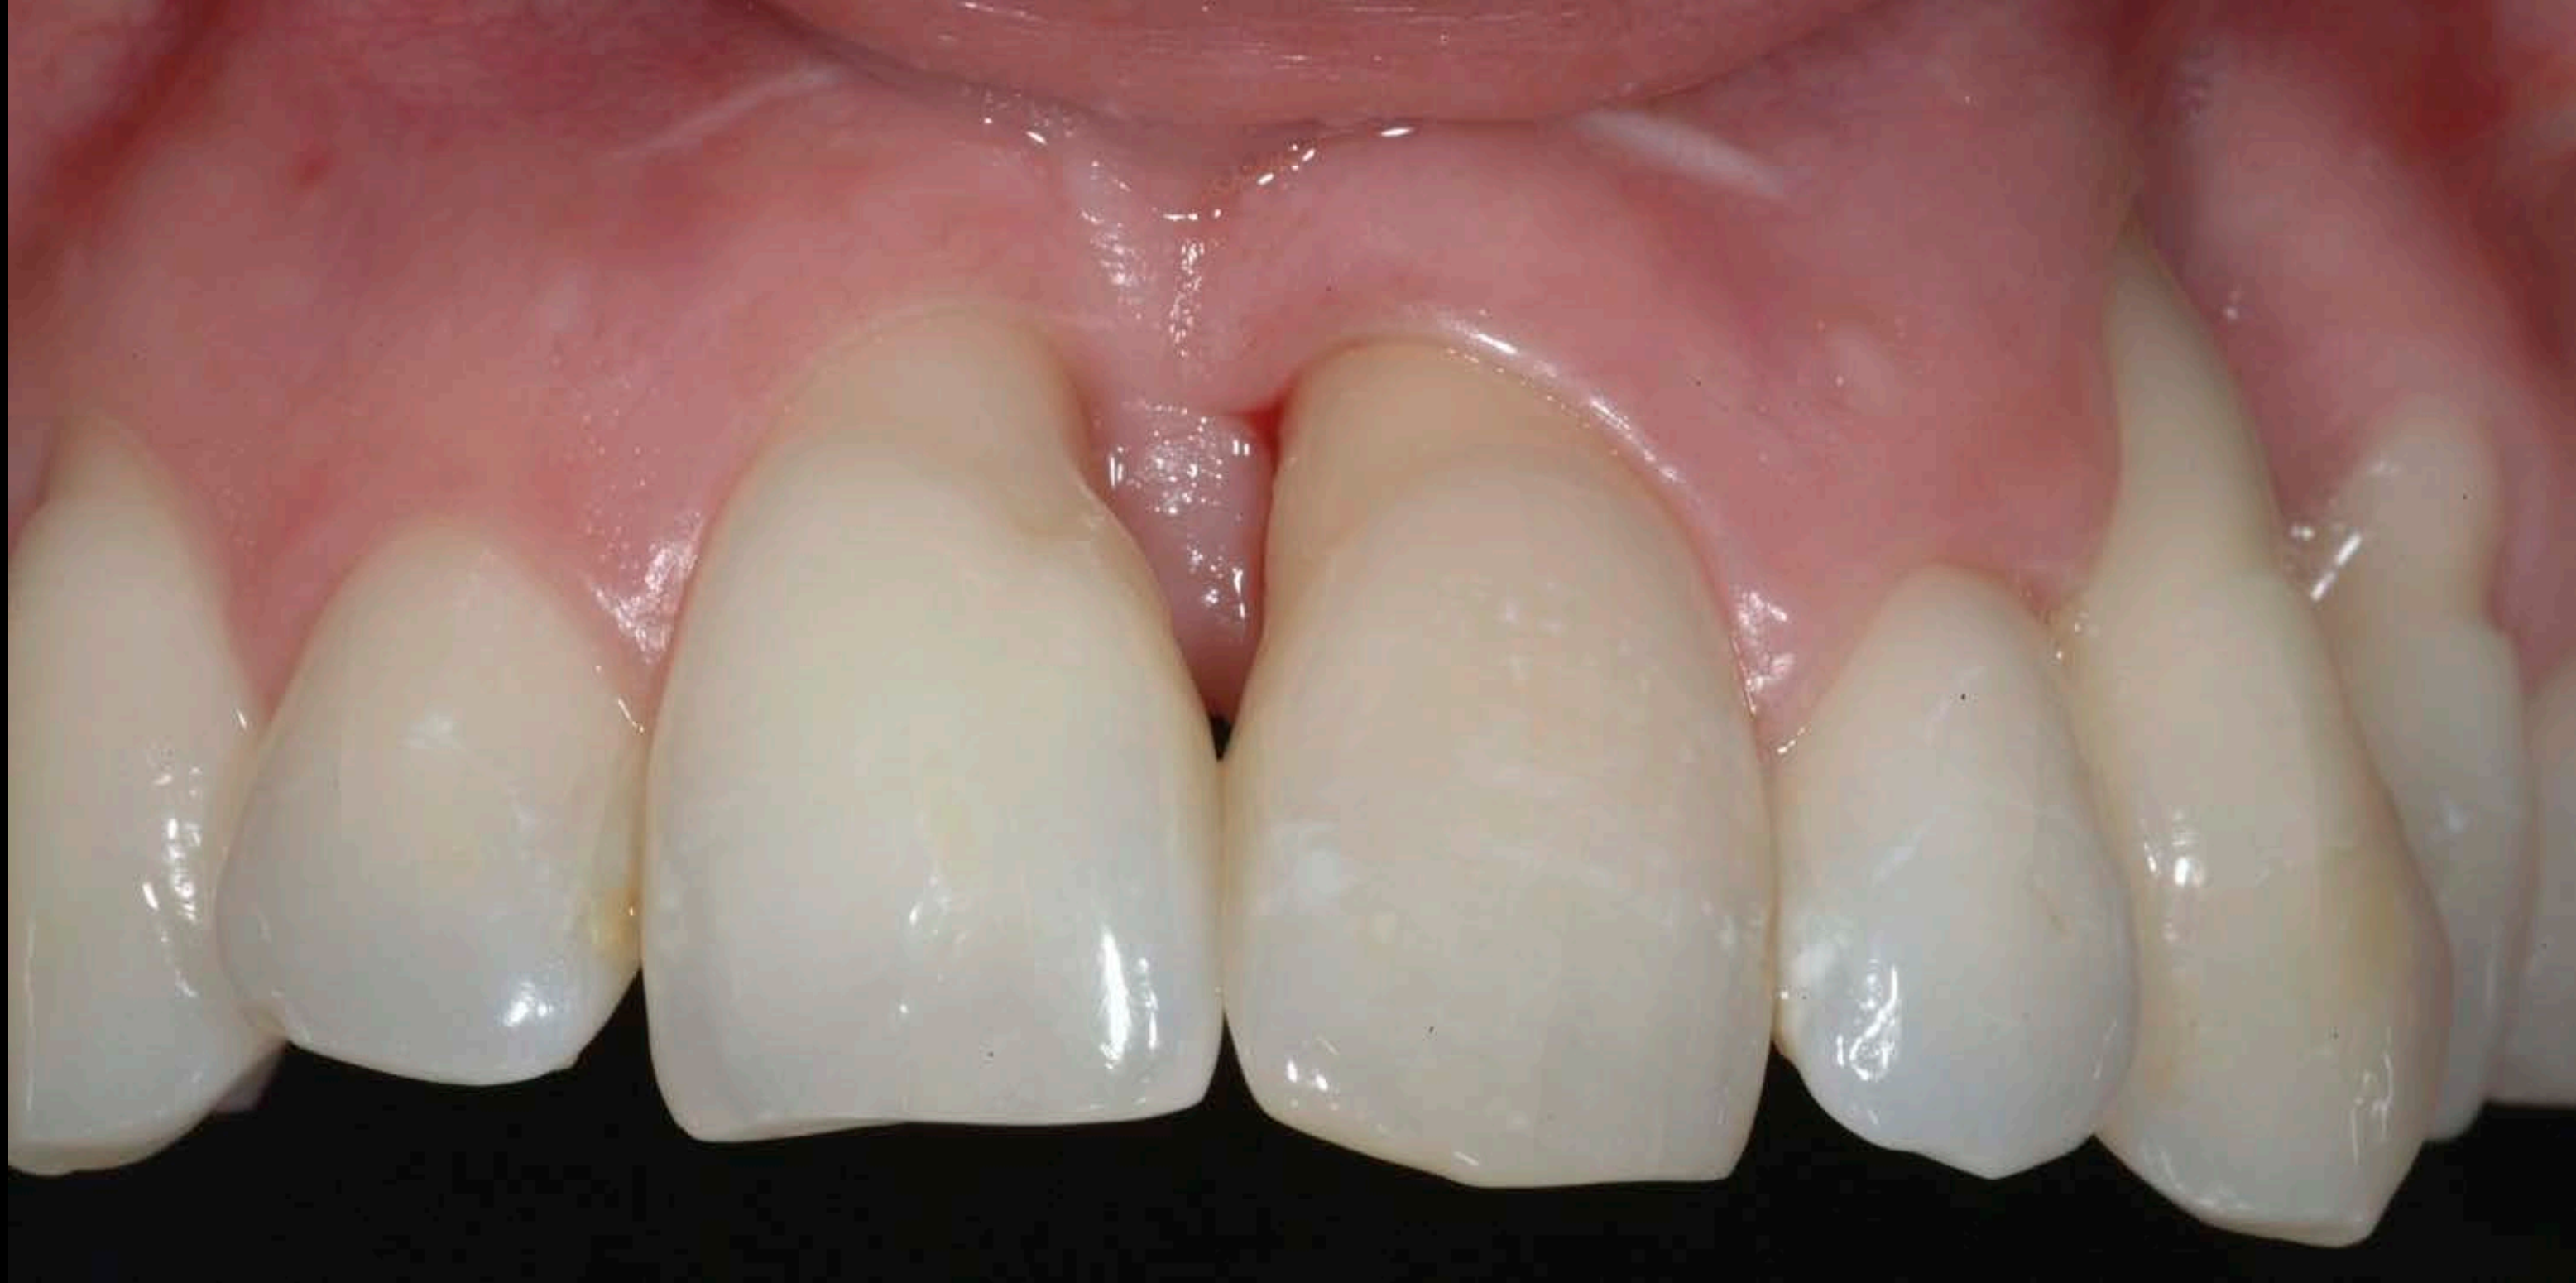
**Paziente di 25 anni con grave parodontopatia sugli elementi
11, 21, 23 e 24**

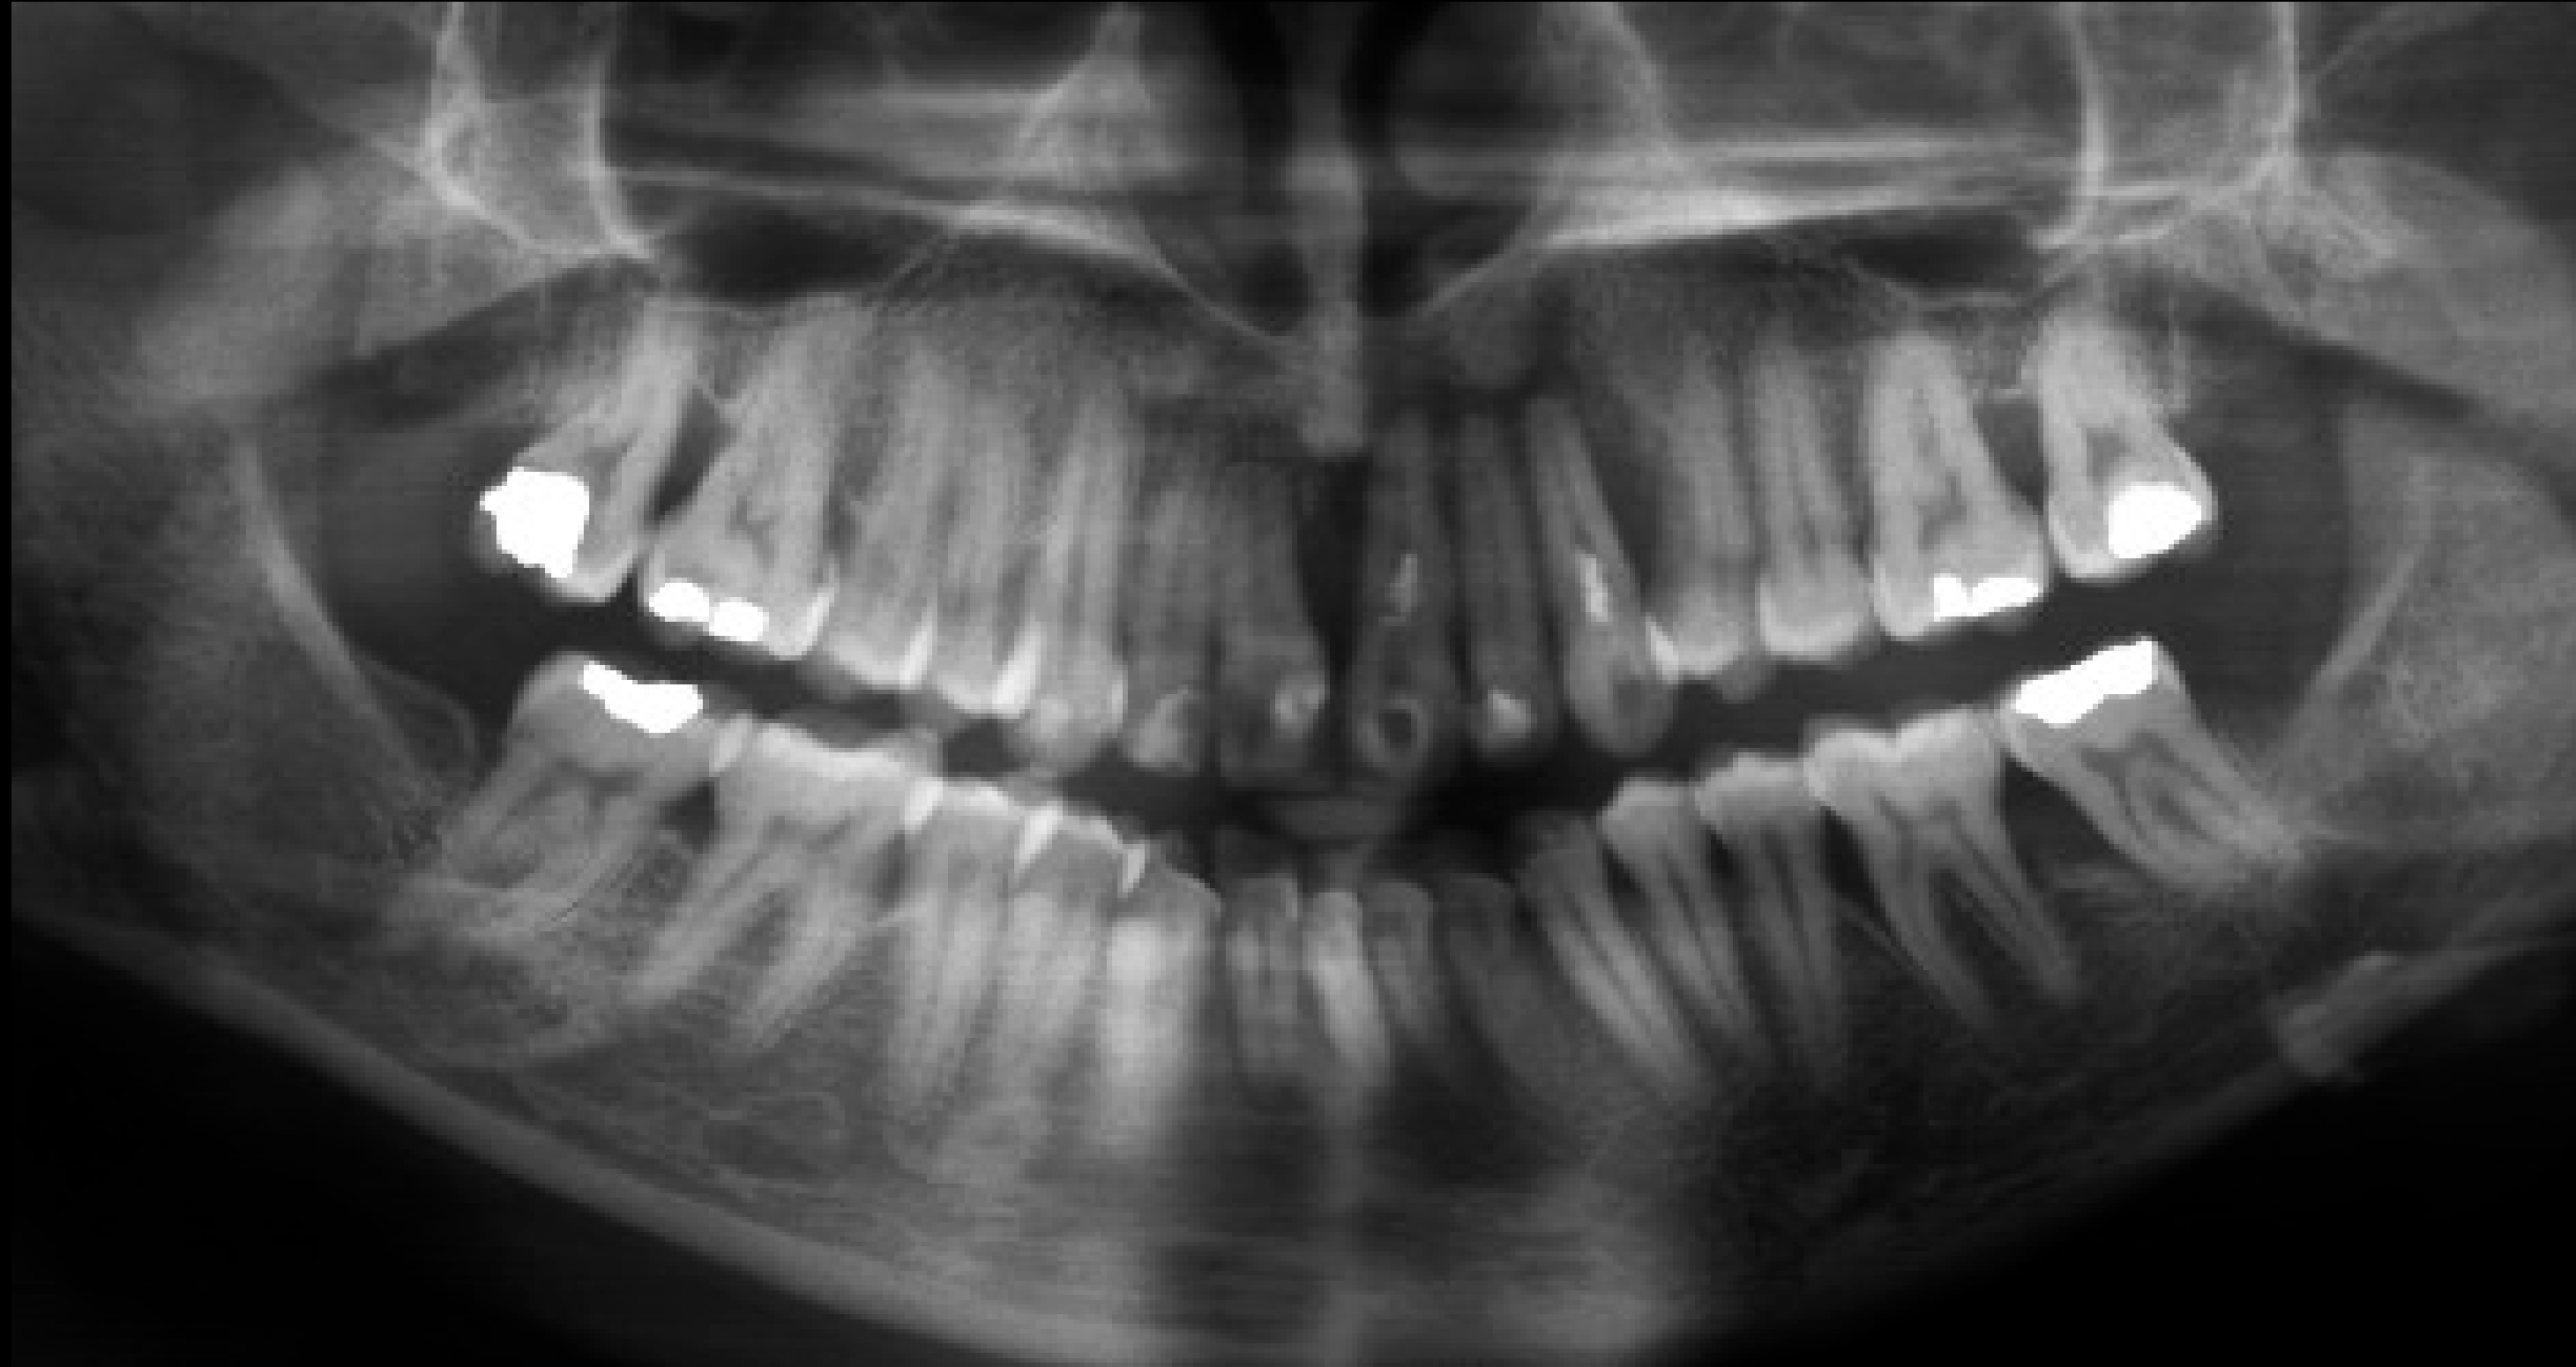
Radiografia panoramica che evidenzia difetti parodontali profondi

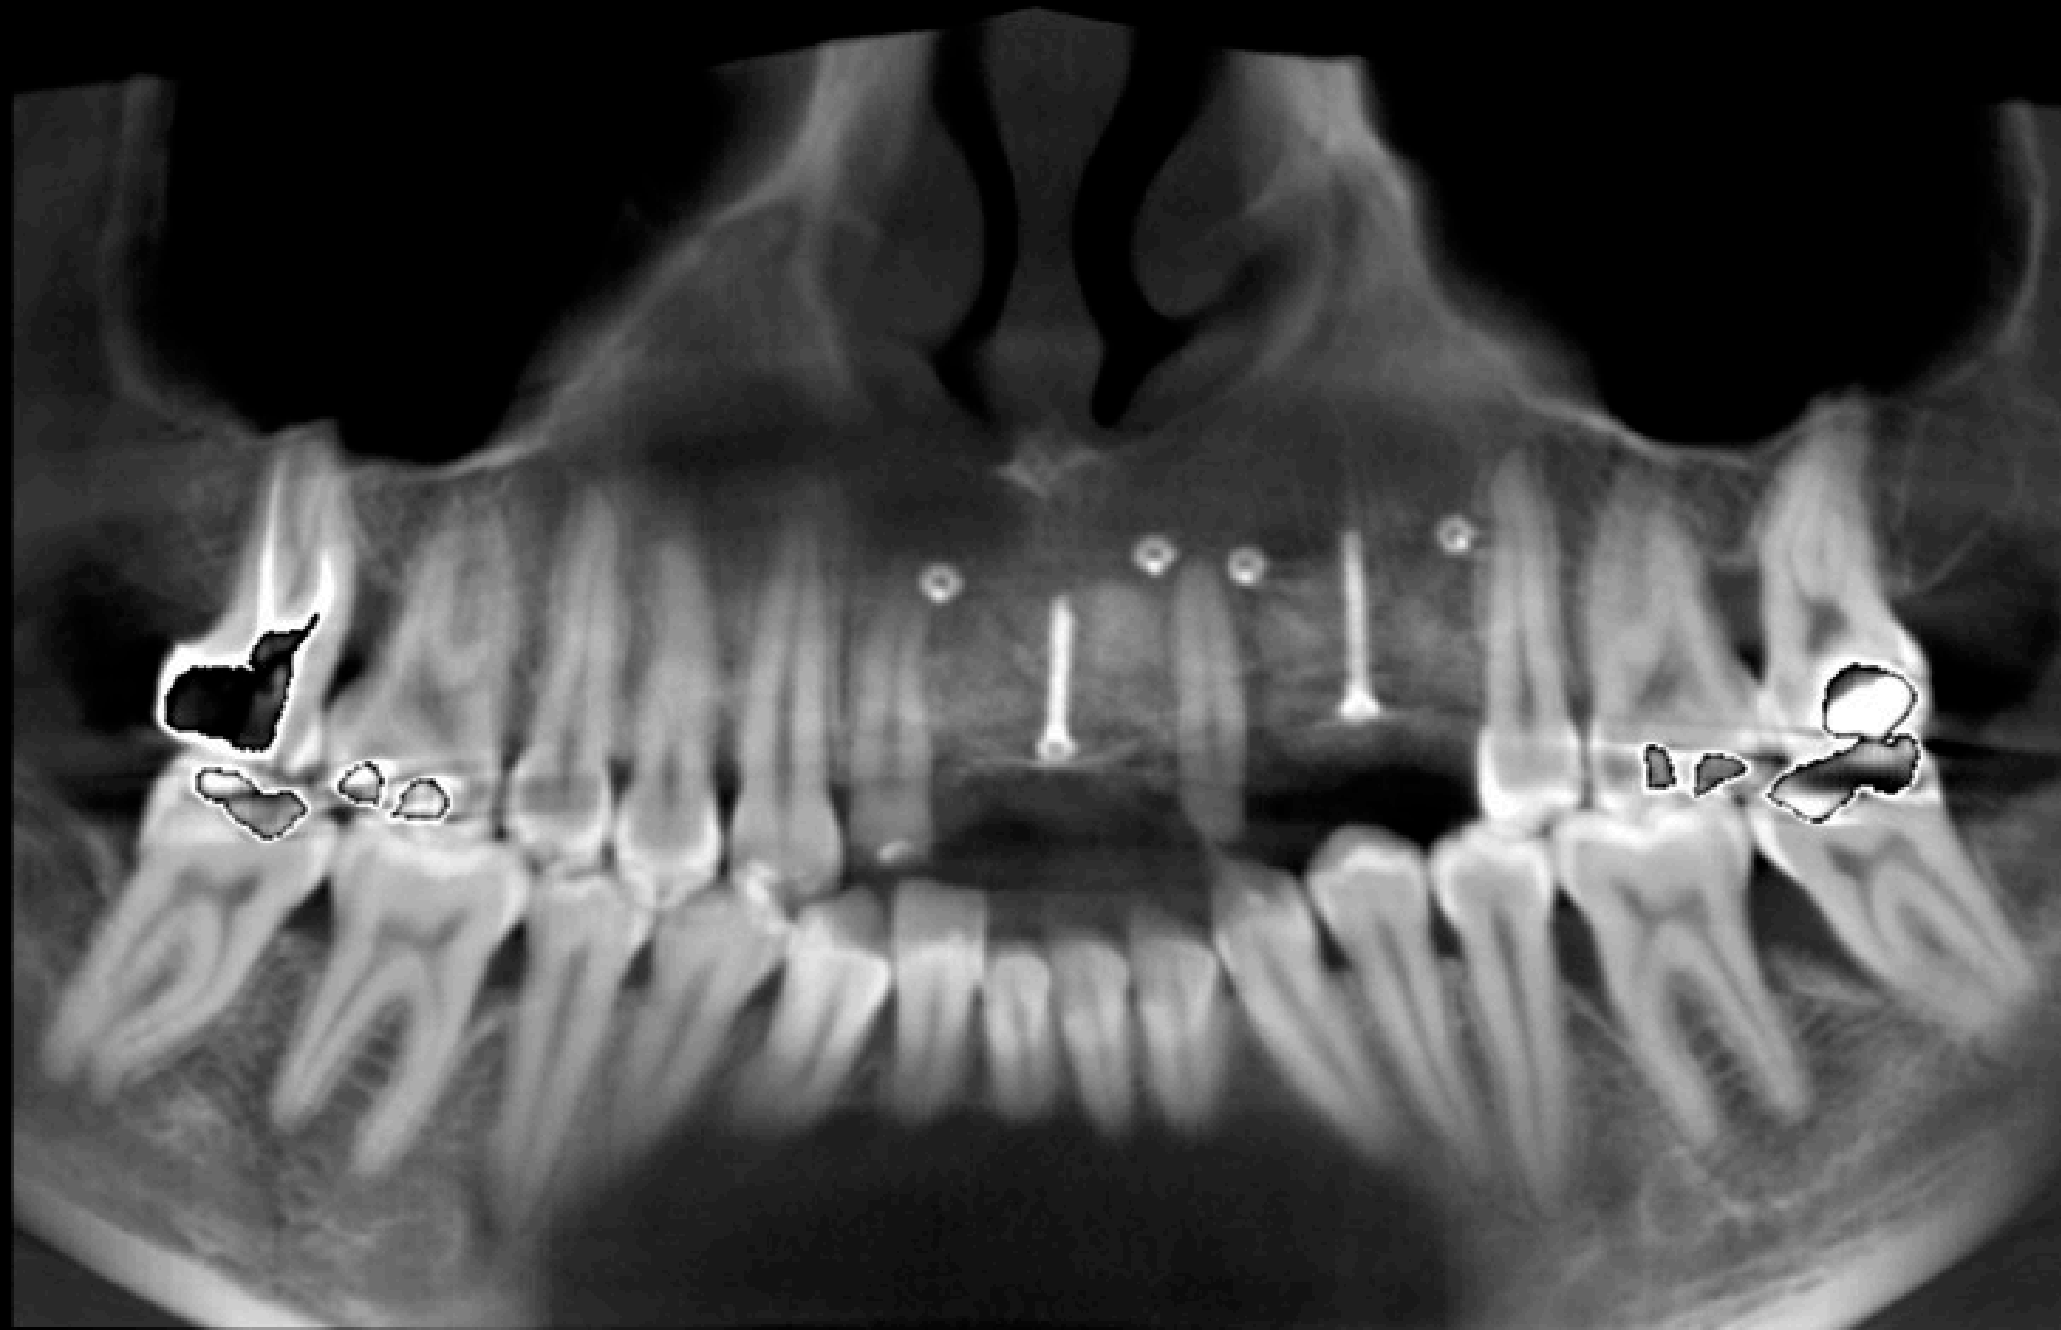
Radiografia panoramica che evidenzia 2 viti di sostegno, 2 membrane con il rinforzo in titanio e i pin di fissaggio delle membrane

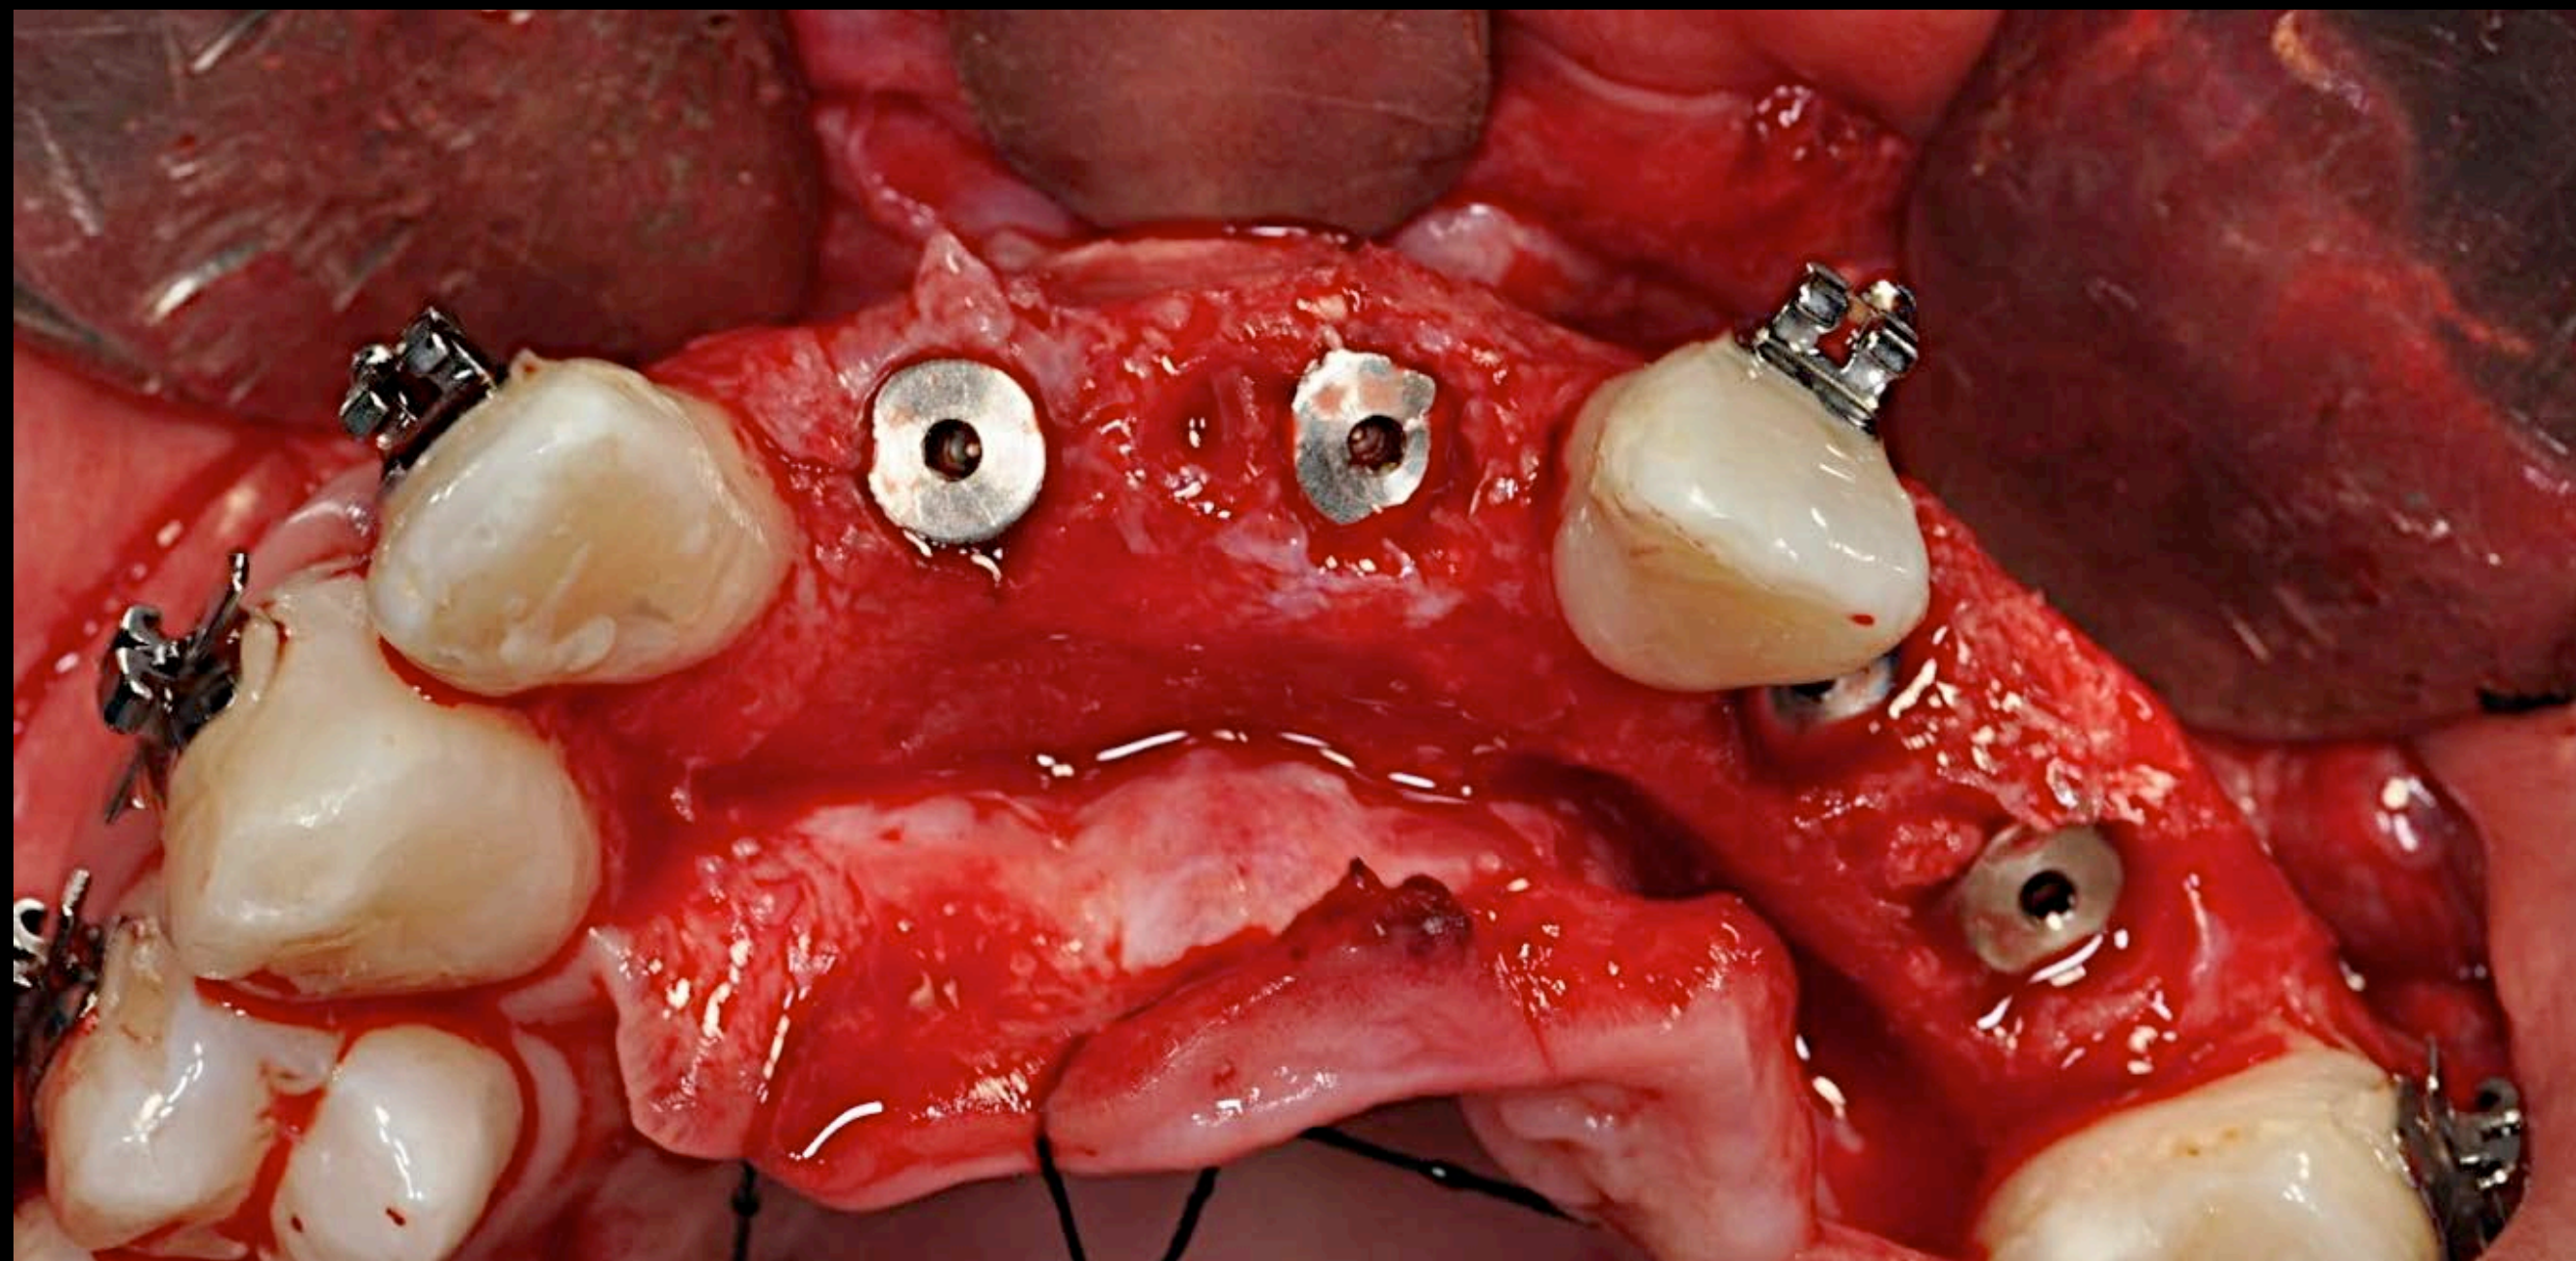
A distanza di 6 mesi la membrane non riassorbibili sono state rimosse e sono stati posizionati 4 impianti

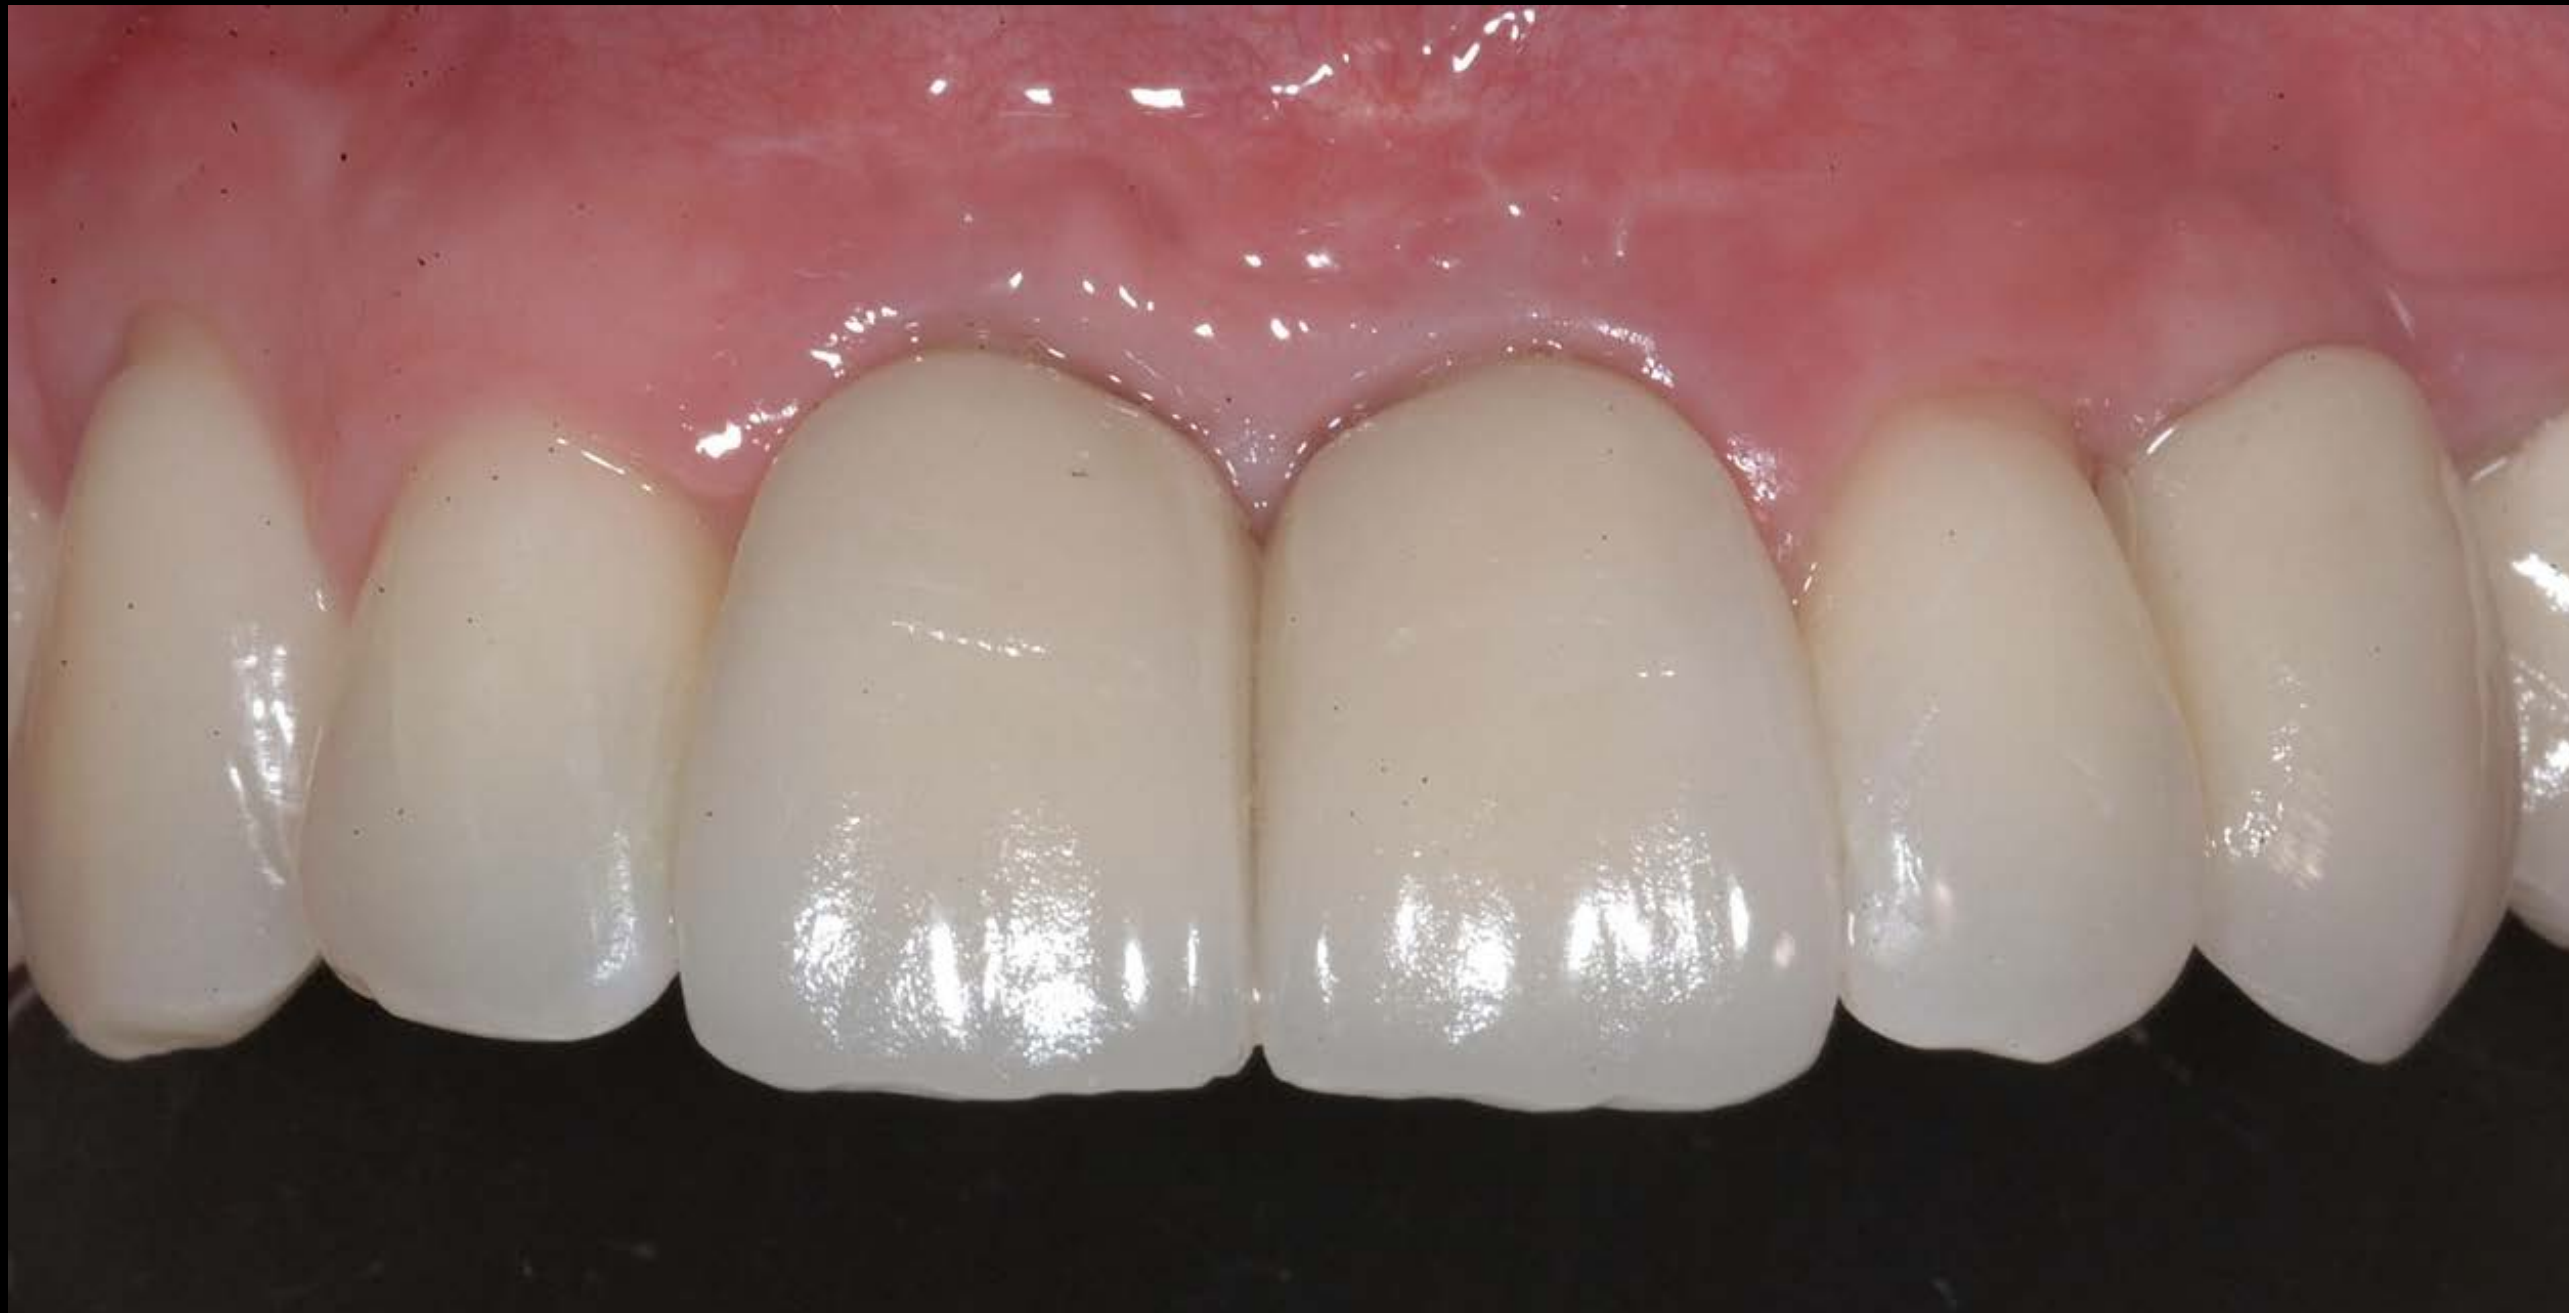
Dopo il periodo di 4 mesi di osteointegrazione degli impianti, è stato applicato un provvisorio per un periodo di 6 mesi e quindi la protesi definitiva con corone in zirconio ceramica.
