## CASE REPORT

### GBR eseguito con l'impiego di impianto iMAXpro™ e membrana in dPTFE CytoPlast® Ti250 eseguito nel 2013. Risultato ad un anno.

#### Prof. Massimo Simion

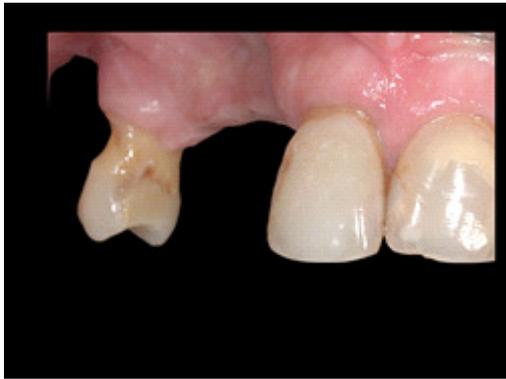
Fig. 1 - Immagine clinica del difetto creato per asportazione di cisti in paziente di 50 anni.

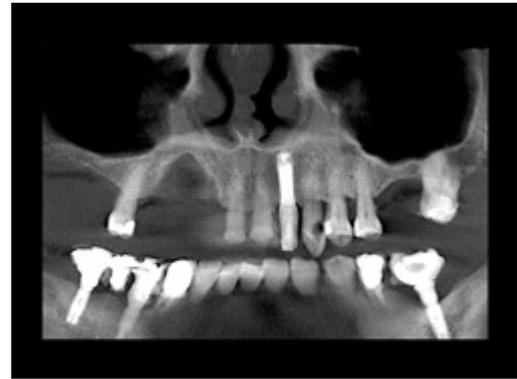
Fig. 2 - Immagine radiografica del difetto.

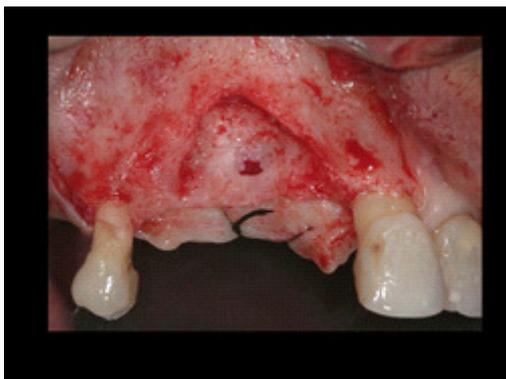
Fig. 3 - Visione del difetto a lembo aperto

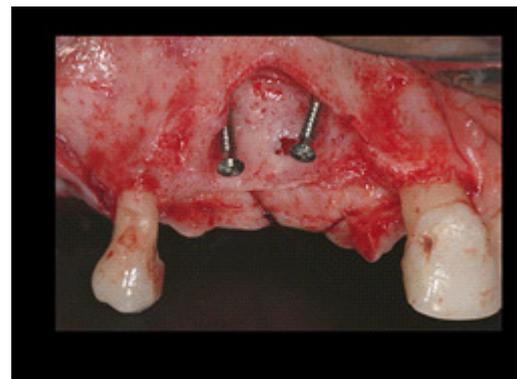
Fig. 4 - Posizionamento di due viti spaziatrici di sostegno membrana

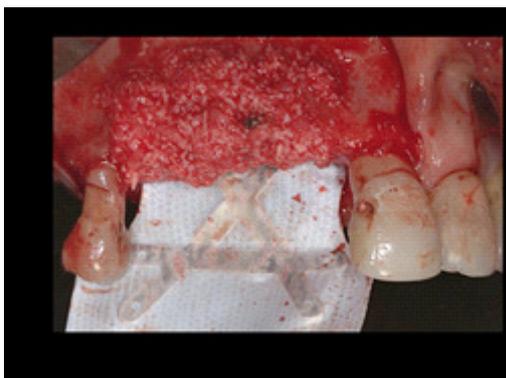
Fig. 5 - Innesto d'osso al 50% eterologo ed al 50% autologo

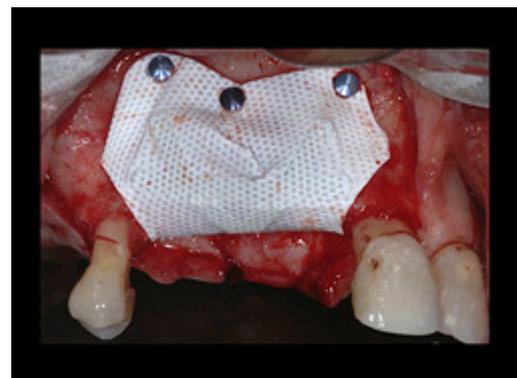
Fig. 6 - posizionamento membrana CytoPlast Ti 250 e viti di fissaggio

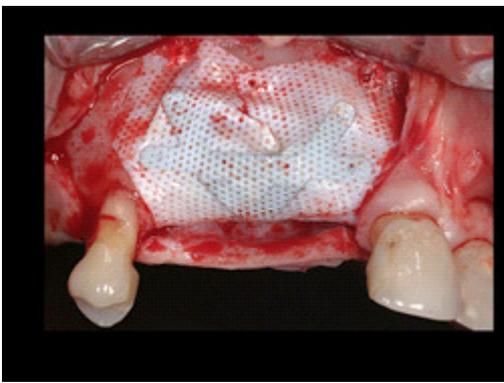
Fig. 7 - Immagine della riapertura del sito per rimozione della membrana

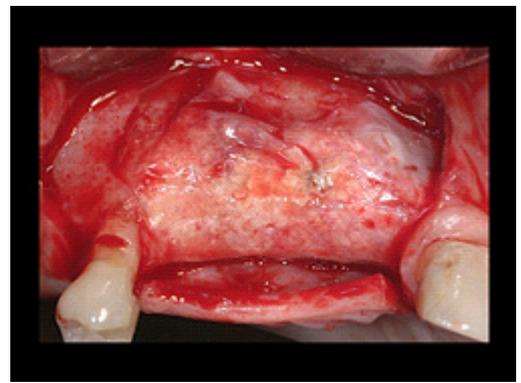
Fig. 8 - Immagine dell'osso rigenerato a 6 mesi

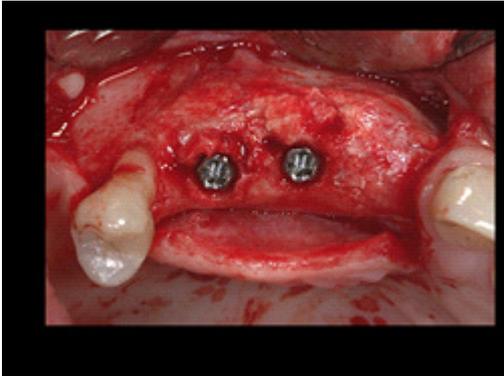
Fig. 9 - Posizionamento impianti iMAXpro™

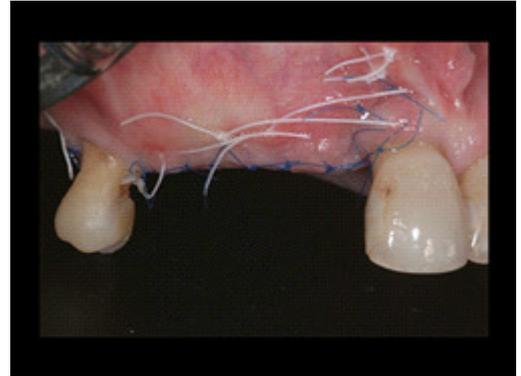
Fig. 10 - Chiusura dei lembi

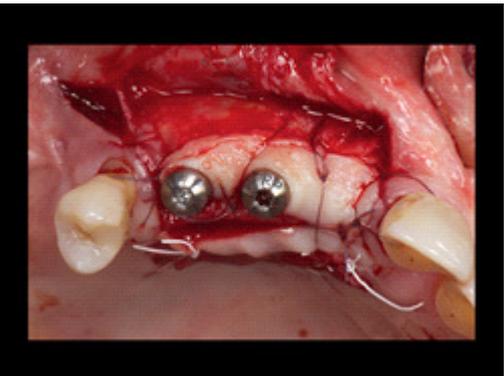
Fig. 11 - Innesto di tessuto connettivo alla riapertura

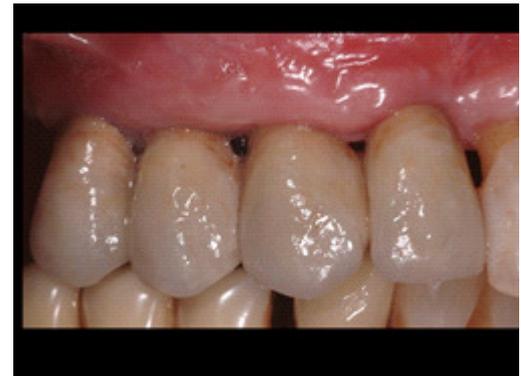
Fig. 12 - Caso protesizzato

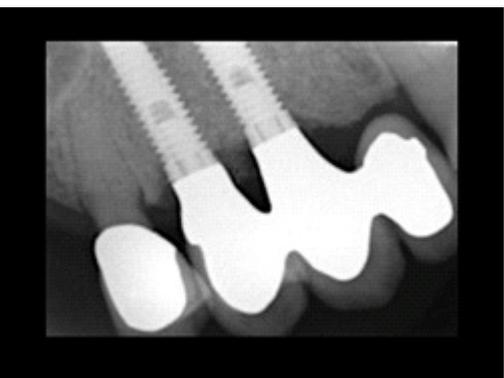
Fig. 13 - Controllo RX ad 1 anno.
