# Aumento di volume con innesto a blocco NanoBone® e GBR.

**Dr Giuliano Garlini, Milano**

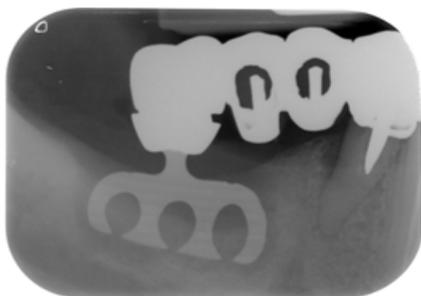
Fig.1 Impianto a lama in zona 47 circondato da tessuto di granulazione ed ampia area di osteorarefazione, elemento in zona 45 perso per la presenza di una lesione endodontico-parodontale.

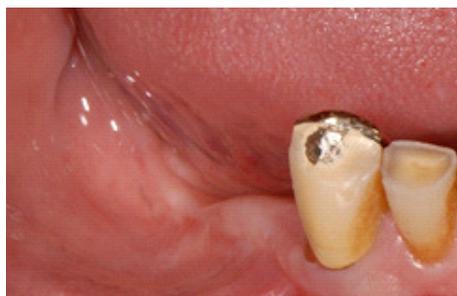
Fig. 2 Situazione clinica a distanza di 3 mesi dalla rimozione dell'impianto a lama e dall'estrazione del 45 con atrofia orizzontale e verticale del processo alveolare.

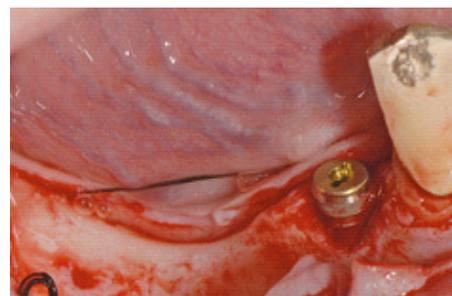
Fig.3 Inserimento di impianto in zona 45 che evidenzia una deiscenza vestibolare.

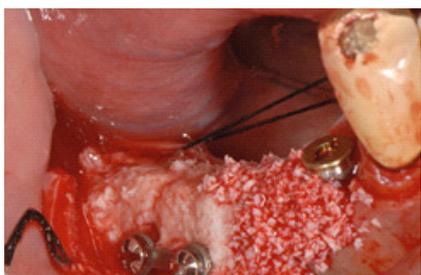
Fig.4 ricostruzione tridimensionale della cresta ossea distalmente al 45 con Nanobone® block e della deiscenza impiantare con Nanobone® granulare.

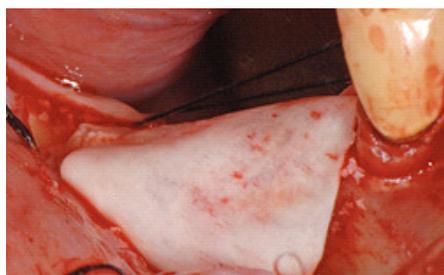
Fig.5 Posizionamento di una membrana riassorbibile a copertura dell'innesto.

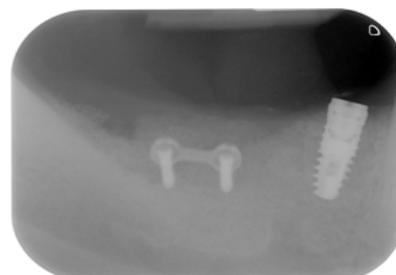
Fig. 6 Radiografia di controllo dell'innesto a 6 mesi. Sono visibili le due viti e la placca di fissaggio che verranno lasciate in situ perché integrate nell'osso.

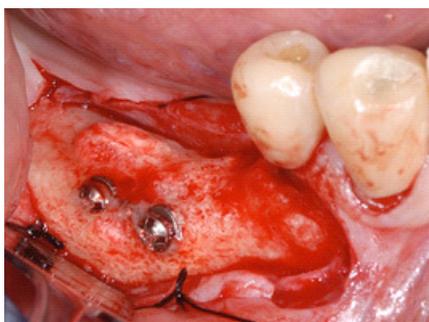
Fig. 7 Situazione clinica al momento della riapertura a 6 mesi

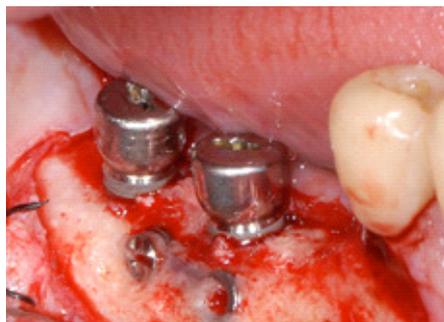
Fig.8 Inserimento di 2 impianti nell'osso rigenerato e completo riempimento della deiscenza vestibolare sul 45.

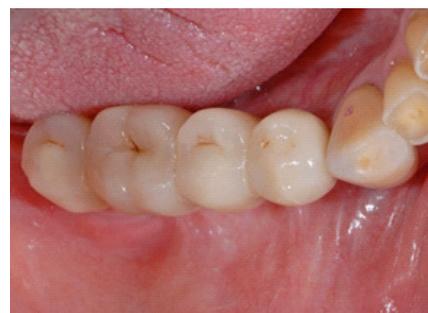
Fig.9 Visione oclusale della riabilitazione protesica definitiva.

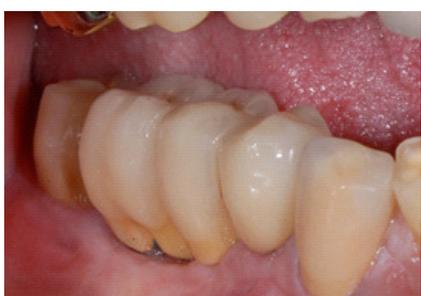
Fig. 10 Visione laterale della riabilitazione protesica definitiva.

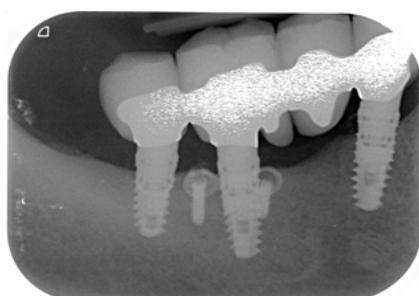
Fig.11 Controllo radiografico delle protesi definitive su impianti.

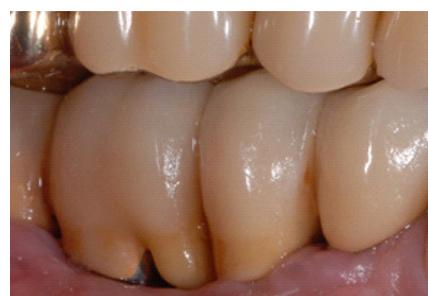
Fig.12 Situazione clinica 2 anni dopo l'inserimento delle protesi definitive.
