CASE REPORT

SOCKET AUMENTATION CON TECNICA “OPEN BARRIER”
Premolare superiore di sinistra

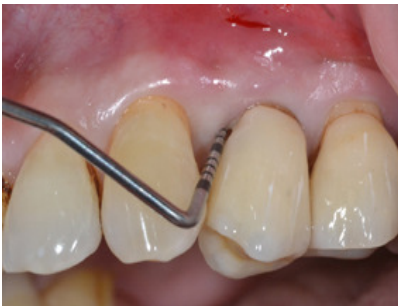
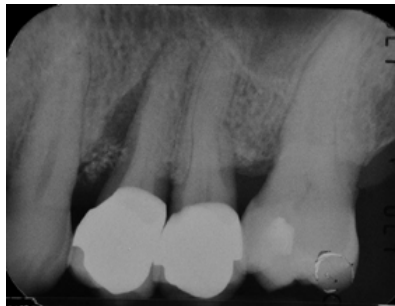
Figg. 1-2 Frattura verticale del primo premolare superiore di sinistra

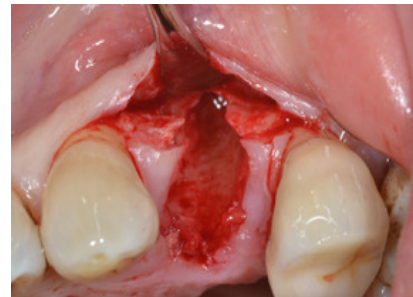
Fig.3 Estratto il dente ed elevato il lembo a spessore totale, si evidenzia il riassorbimento della corticale buccale.

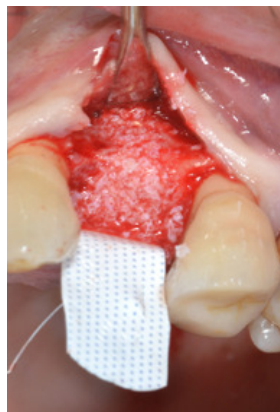
Figg. 4-5 E' stato inserito il materiale da innesto osseo eterologo ad alta porosità Z-Core a granuli piccoli 0,25 - 1mm.

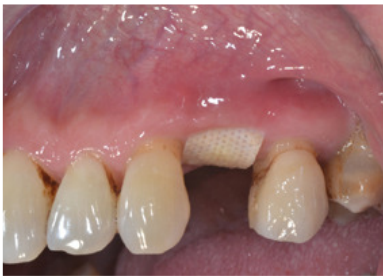
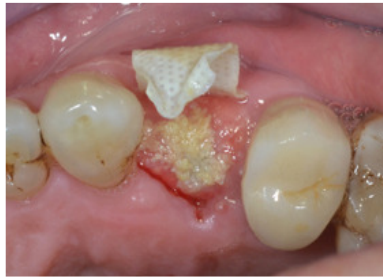
Figg 7-9 La membrana è stata rimossa dopo 4 settimane. Si notano i granuli del sovra-riempimento che andranno persi.

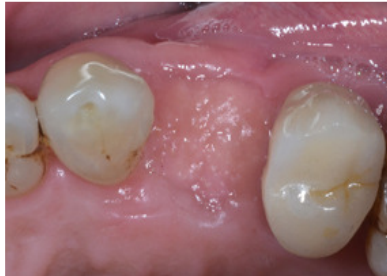
Fig.10 La guarigione mucosa a due mesi.

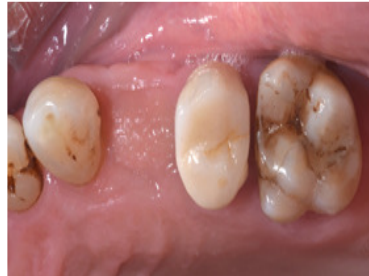
Fig.11 La guarigione a 8 mesi.

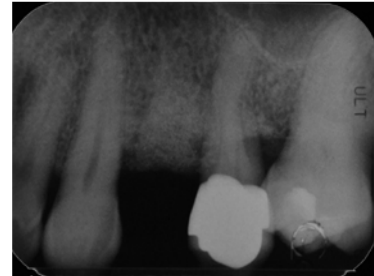
Fig.12 Dalla radiografia si nota il sovra-riempimento osseo.

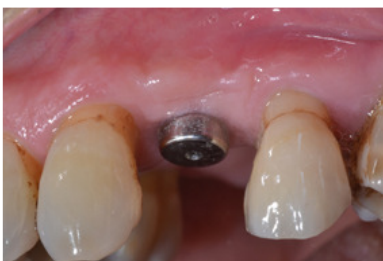
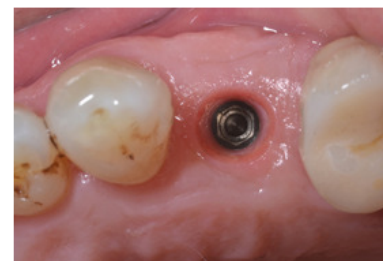
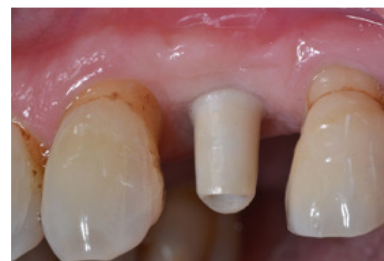
Figg.20-22. E' stato inserito un moncone in zirconio

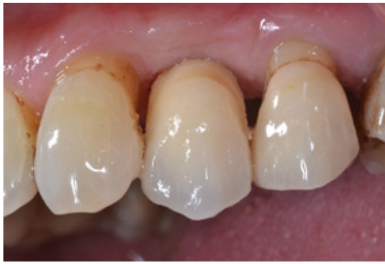
Figg. 29-30.E' stata cementata una corona in zirconia-ceramica
