## CASE REPORT

### SOCKET AUMENTATION CON TECNICA "OPEN BARRIER"

#### Canino superiore di destra

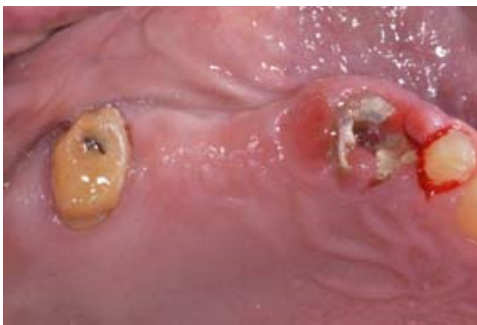
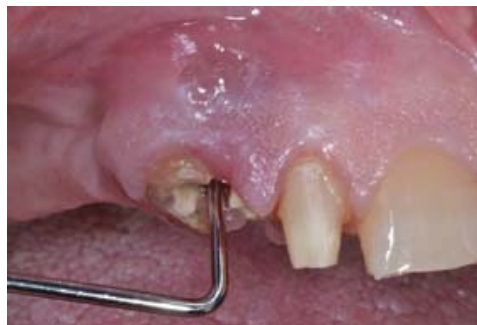
Fig.1-3 Frattura verticale della radice del canino superiore di destra

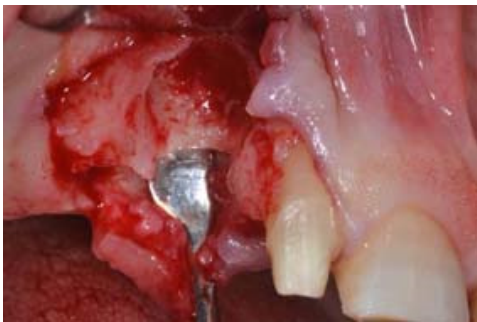
Fig. 4 - Sollevato il lembo a spessore totale, si evidenzia l'esteso riassorbimento del tavolo osseo buccale e il parziale riassorbimento di quello palatale.

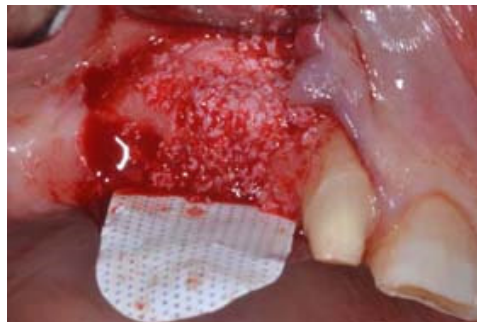
Fig. 5 - Sono stati applicati sostituto eterologo ad alta porosità Zcore 0,25-1 mm e membrana in PTFE Cytoplast TXT 12 x 24

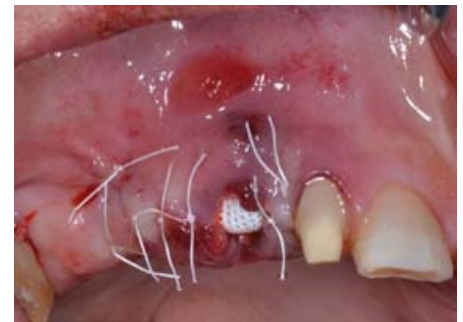
Fig. 6

Fig. 6-7- La membrana è stata ribaltata buccalmente e i lembi sono stati suturati con Cytoplast 3-0

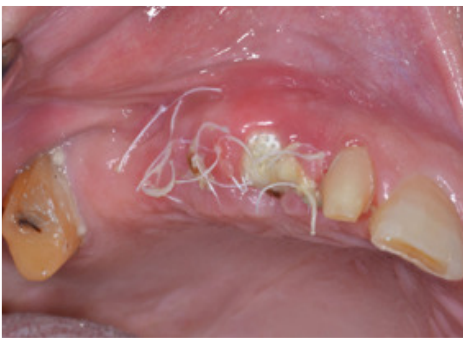
Fig. 8-9-10 La membrana è stata rimossa dopo 4 settimane. Si notano i granuli del sovra-riempimento che andranno persi.

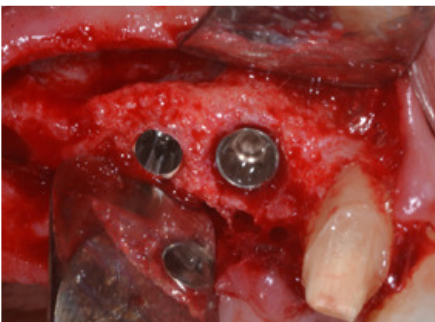
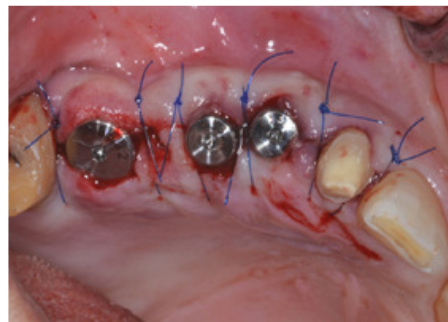
Figg.14-15-16-La qualità e quantità dei tessuti molli ha consentito l'applicazione delle viti di guarigione subito dopo l'inserimento degli impianti, dal momento che vi era abbondante tessuto cheratinizzato e la linea mucogengivale non era stata distorta dall'intervento rigenerativo.
