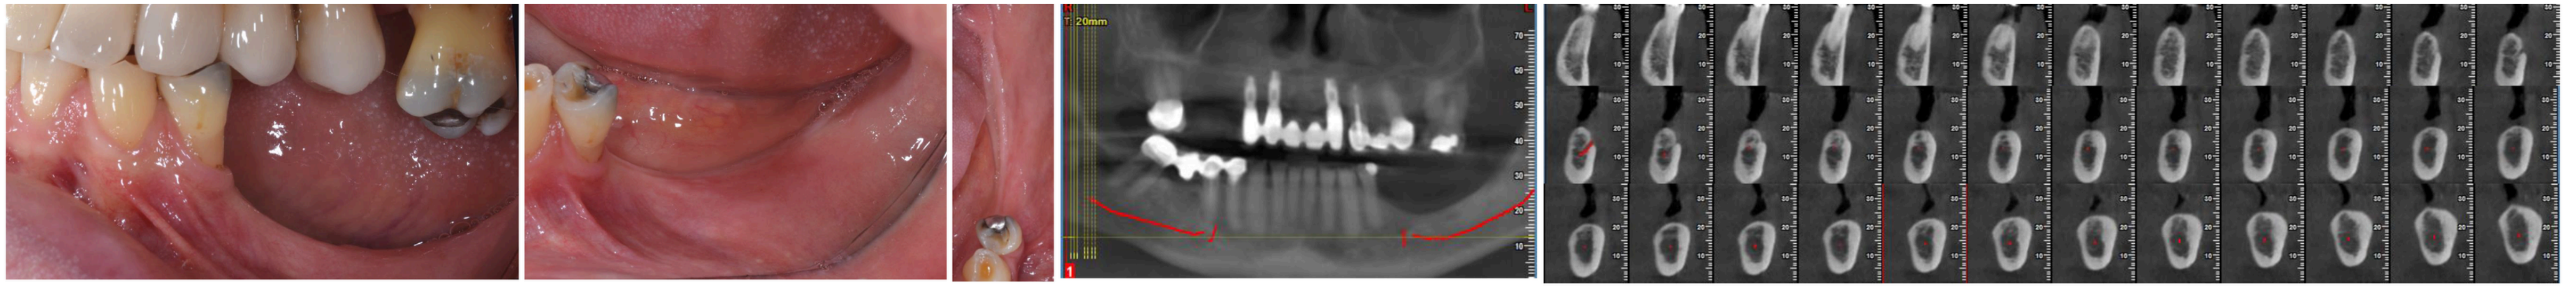
Deficit verticale nella mandibola posteriore, con mancanza dei tessuti duri e molli ed estrusione di premolare e molare superiori.

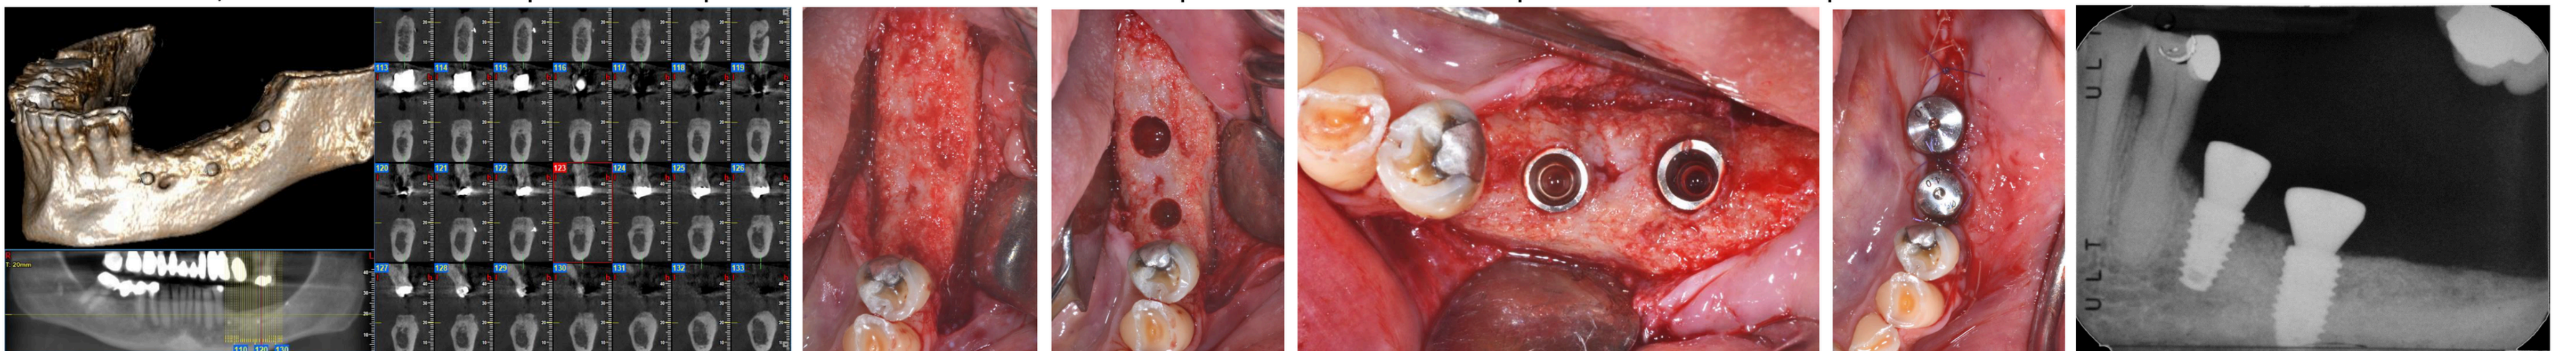
A 7 mesi dalla GBR, 3 mesi dopo la rimozione membrana/innesto gengivale, è stata eseguita una CBCT per inserire gli impianti. E' stato eseguito un lembo a tutto spessore per rimuovere i chiodini buccali, sono stati preparati i siti implantari in un osso maturo e compatto, ed una volta inseriti i due impianti sono state applicate le viti di guarigione dal momento che nel precedente intervento era stata ristabilita anche un'adeguata banda di tessuto cheratinizzato necessaria alla salute degli impianti.
