CASE REPORT

GBR verticale nel mascellare inferiore.

Il caso mostra un grave deficit verticale del terzo quadrante. Per candidare l'inserimento implantare si opta per una procedura di ricostruzione verticale con procedura GBR con l'impiego di membrana non riassorbibile con rinforzo in titanio sostenuta da viti spaziatrici.

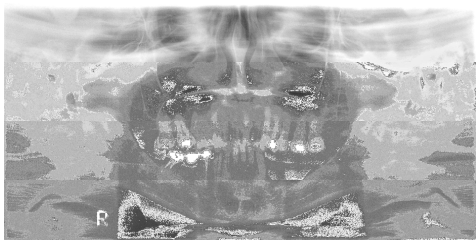
Fig. 1 - Rx iniziale.

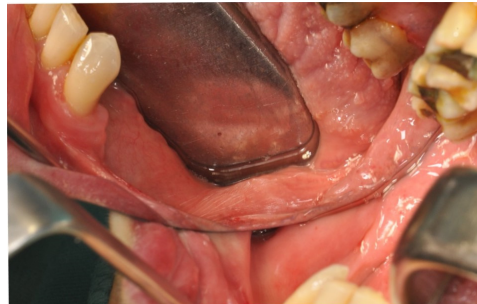
Fig. 2 - Visione clinica del deficit verticale.

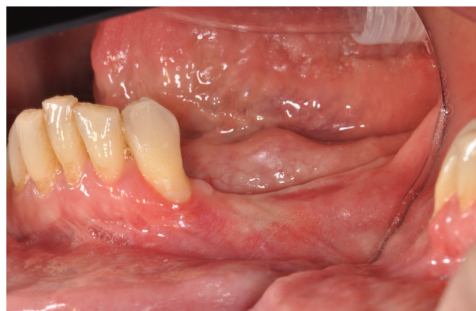
Fig. 4 - Controllo clinico a distanza di 9 mesi.
