CASE REPORT

Rigenerazione Ossea Verticale ed Orizzontale  
con membrana non riassorbibile.

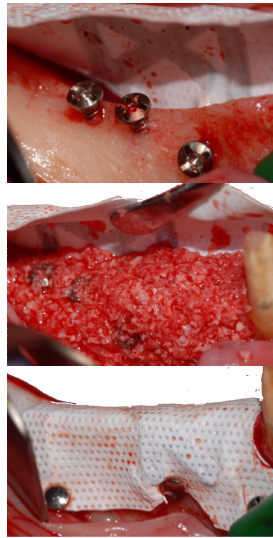
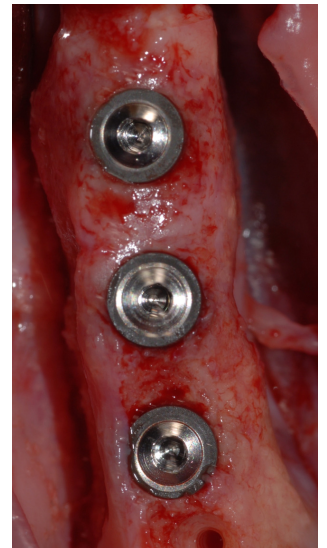
Fig. 6 - Visione occlusale della cresta ossea rigenerata in fase di riapertura dopo 6 mesi e inserimento degli impianti.
