Evidenza Scientifica: Serie di Casi Clinici Umani

Valutare Equimatrix™ in 9 pazienti che necessitano di trattamento di difetti ossei alveolari

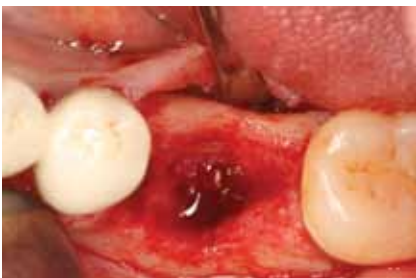
Immagine clinica del difetto dell'alveolo dopo la rimozione del dente gravemente infetto

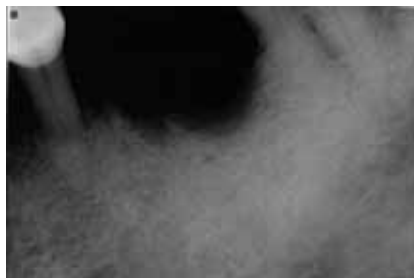
Immagine radiografica del difetto alveolare che necessita di un innesto

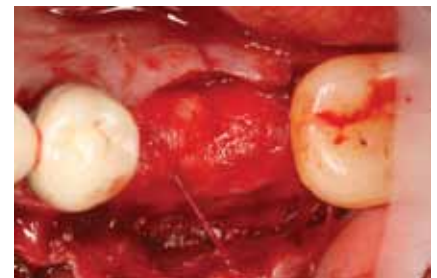
L'innesto di Equimatrix™ viene posizionato e quindi coperto con una membrana in collagene che viene stabilizzata con una sutura riassorbibile

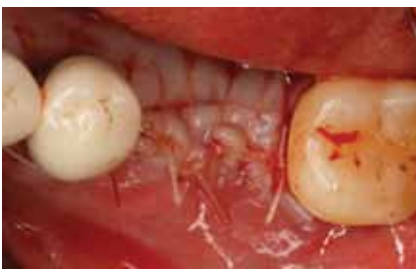
Fotografia dopo una settimana dall'intervento che mostra una buona guarigione sopra il sito trattato.

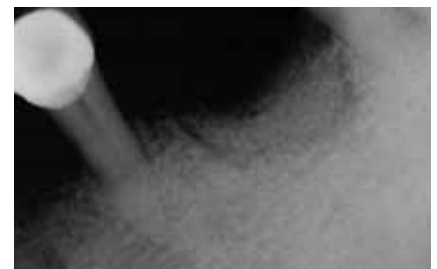
Due settimane dopo l'intervento l'innesto rimane di aspetto granulare e c'è una chiara delimitazione del difetto osseo originale.

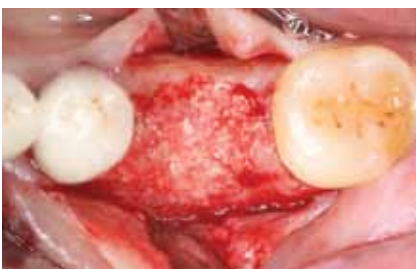
Il rientro chirurgico a 4 mesi dopo l'intervento rivela il completo riempimento osseo dell'alveolo estrattivo in preparazione al futuro posizionamento impiantare

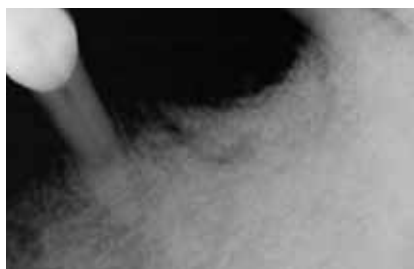
4 mesi dopo l'intervento la radiografia rivela un innesto guarito che è ben integrato con l'osso ricevente.

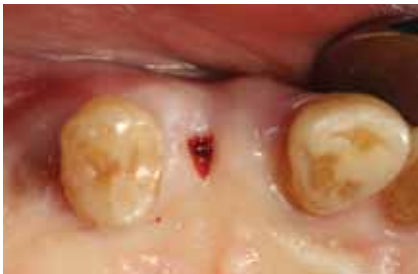
Immagine clinica prima dell'estrazione del secondo premolare. Il primo premolare è stato estratto precedentemente.

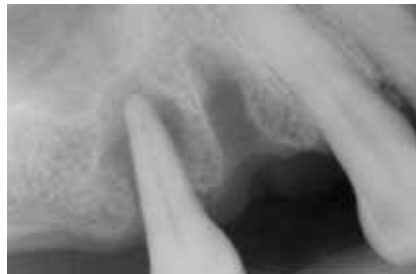
Radiografia dell'area del difetto osseo prima dell'estrazione del secondo molare

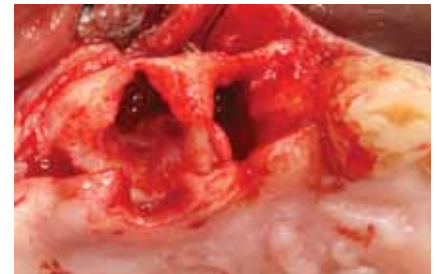
Immagine chirurgica dei difetti dell'alveolo che richiedono un innesto

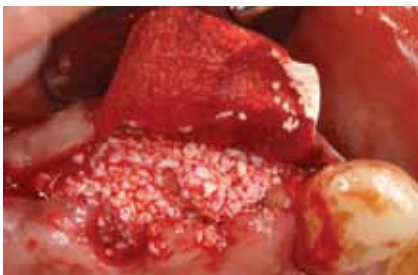
Equimatrix™ innestato sulla resta alveolare e coperto con membrana in collagene prima della sutura

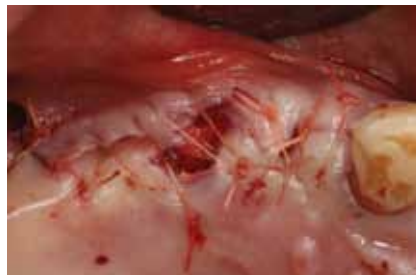
Immagine immediatamente post-op. Insufficiente tessuto molle per ottenere una chiusura primaria

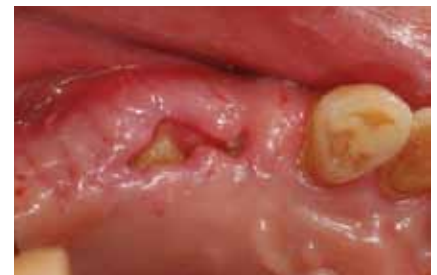
Alla rimozione della sutura dopo una settimana si nota una buona guarigione primaria sopra l'innesto con l'eccezione di una piccola esposizione della membrana che si è risolta nel tempo senza infezione.

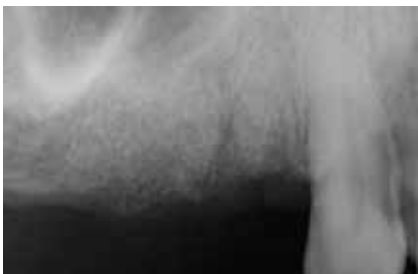
La radiografia 3 mesi dopo l'intervento mostra un'eccellente integrazione dell'innesto di Equimatrix™ e dell'osso ricevente.

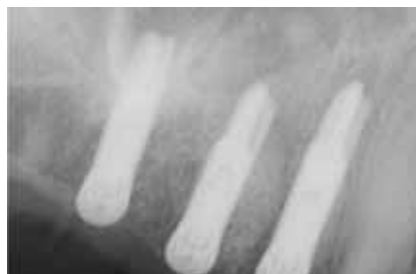
Impianti posizionati 6 mesi dopo l'innesto con Equimatrix™. Sufficiente crescita di nuovo osso per ottenere una stabilità primaria ad altri valori di torque.
