EVIDENZA CLINICA – CASO CLINICO 2

Terapia chirurgica della perimplantite

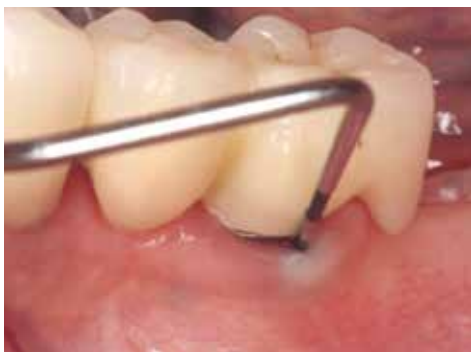
Preoperatorio

Recessione con chiara presenza di segni infiammatori intorno alle filettature esposte dell'implianto 37. Il sondaggio rivela una deiscenza vestibolare di 8 mm.

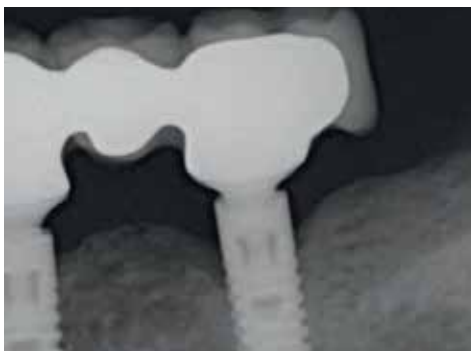
Significativa perdita ossea prossimale e distale intorno all'implianto 37.

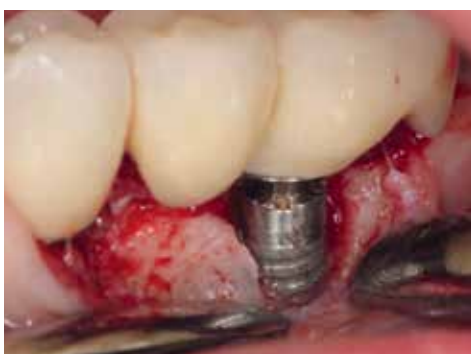
Situazione post presentazione chirurgica e degranulazione: difetto osseo in forma cratere significativamente pronunciato.

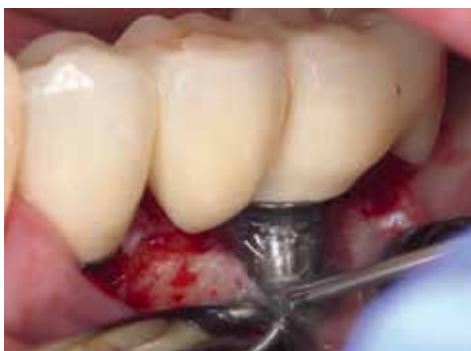
Prima applicazione con PERISOLV®.

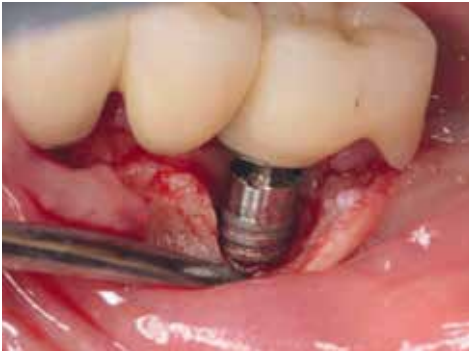
Le spire dell'impianto non mostrano più alcun resto di tessuto visibile.

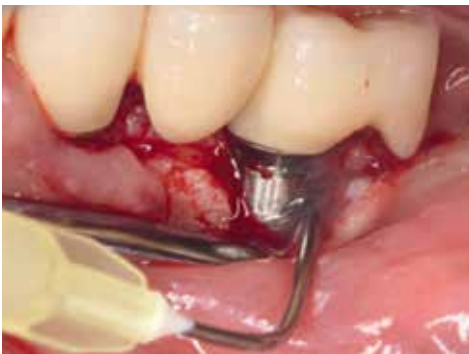
Seconda applicazione con PERISOLV®.

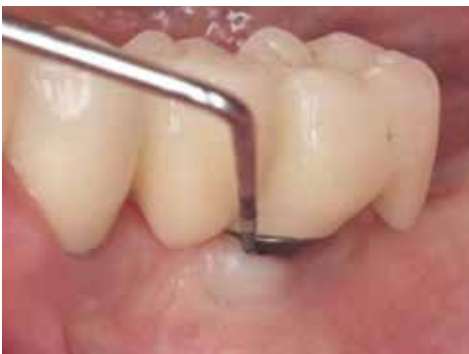
1 ANNO POST-OPERATORIO

Condizioni stabili dei tessuti molli: piccola recessione gengivale, assenza di segni di infiammazione. Assenza di sanguinamento al sondaggio, stabile condizione dell'osso vestibolare senza recessione.
